# 昭和村役場庁舎施設管理計画

【 令和2年度～令和11年度 】

令和2年12月

昭 和 村

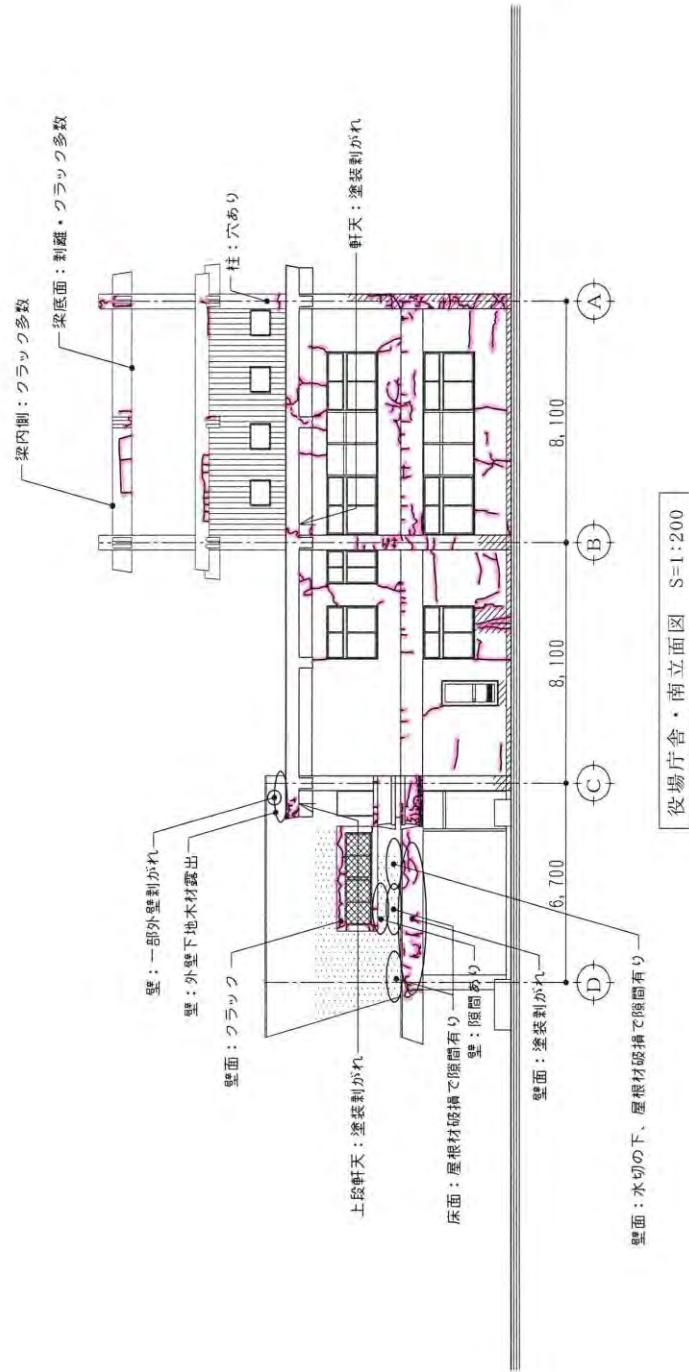
| SEAL, NAME | 役場庁舎<br>南立面図 |

: 外壁面、しみ

: 外壁面、塗装剥がれ

※屋上PH上部に鉄塔有り（基礎にクラック多数）

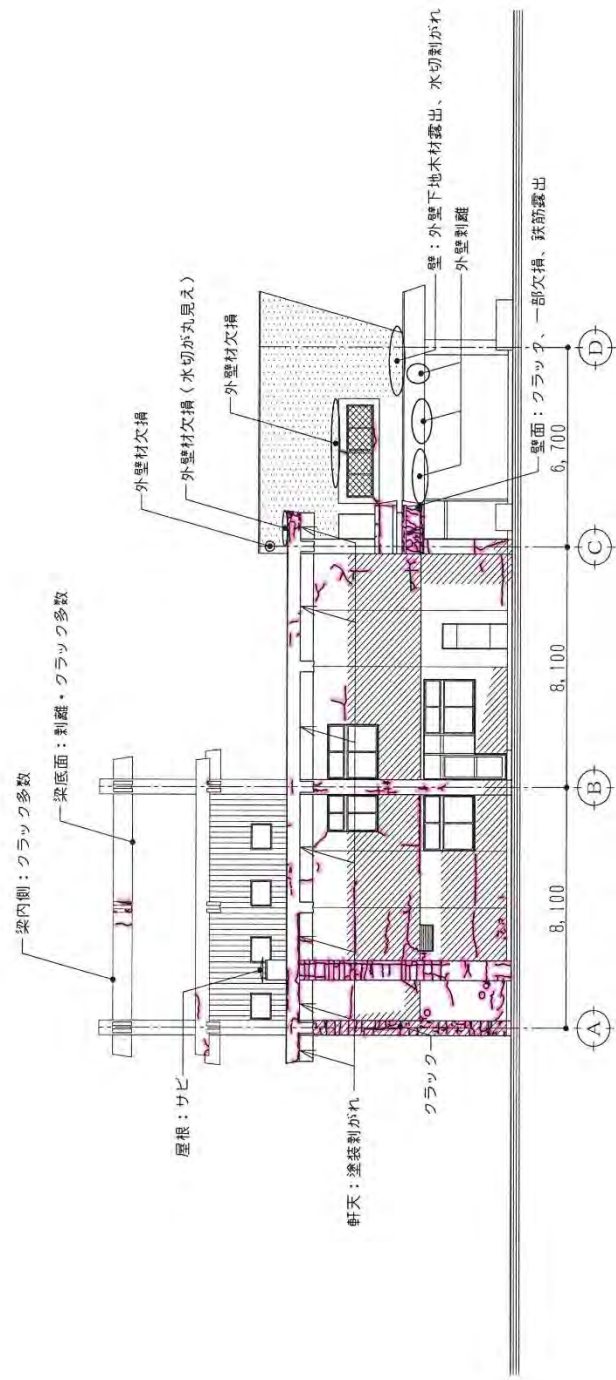
役場庁舎・北立面図 S=1:200

: 外壁面、しみ

: 外壁面、塗装剥がれ

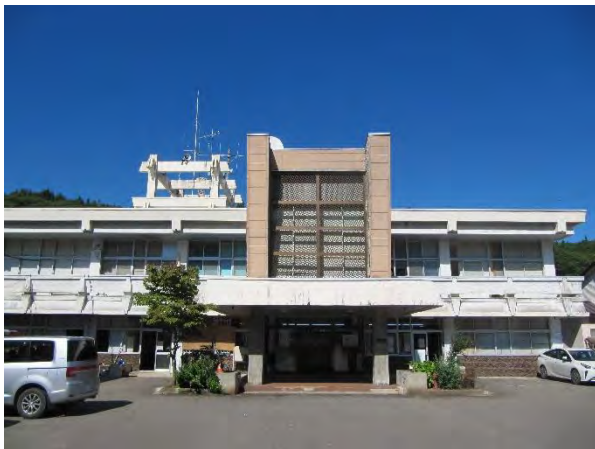
### 庁舎南側

車寄せ 2 階の外壁の塗装に剥離が見られる。

車寄せ屋根にクラックと塗装の剥離が見られる。

車寄せの床タイルの一部に剥離が見られる。

車寄せの柱にクラックが見られる。

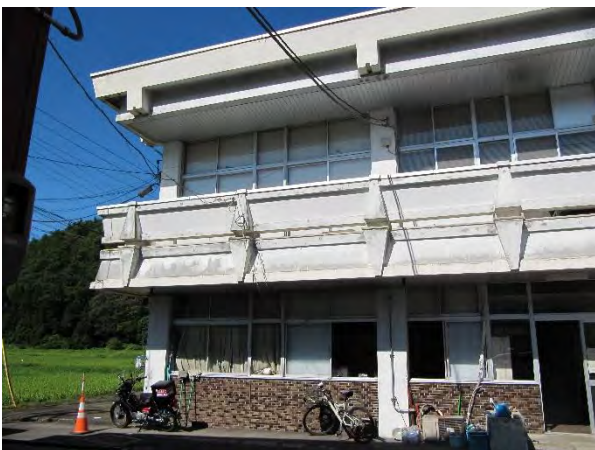
### 庁舎西側

バルコニーパラペットにクラックと塗装の剥離、一部欠損が見られる。

2 階パラペットにクラックと塗装の剥離が見られる。

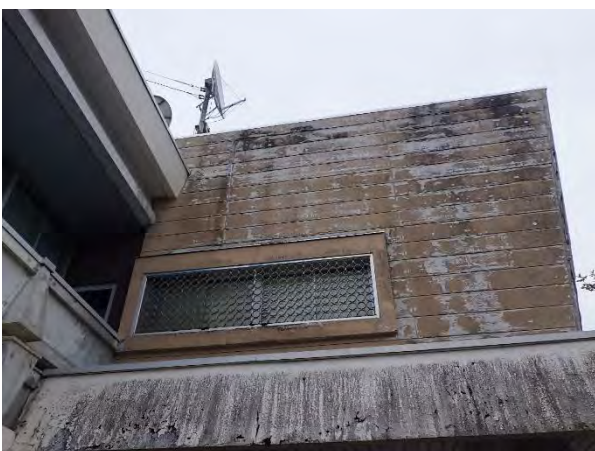
### 庁舎西側

車寄せ屋根にクラックと塗装の剥離が見られる。

第一会議室の外壁にクラックと塗装の剥離とシミ及び一部欠損が見られる。

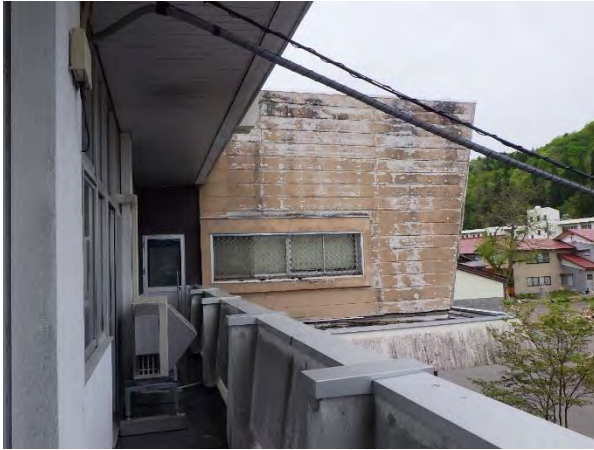
#### 庁舎西側

第一会議室の外壁にクラックと塗装の剥離とシミ及び一部欠損が見られる。

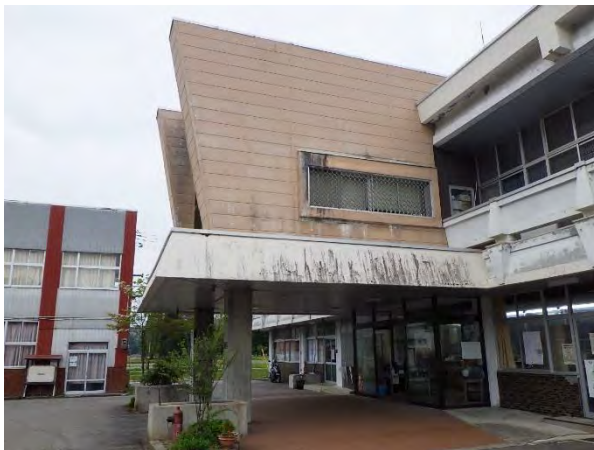
#### 庁舎東側

車寄せ屋根にクラックと塗装の剥離が見られる。

第一会議室の外壁にクラックと塗装の剥離とシミ及び一部欠損が見られる。

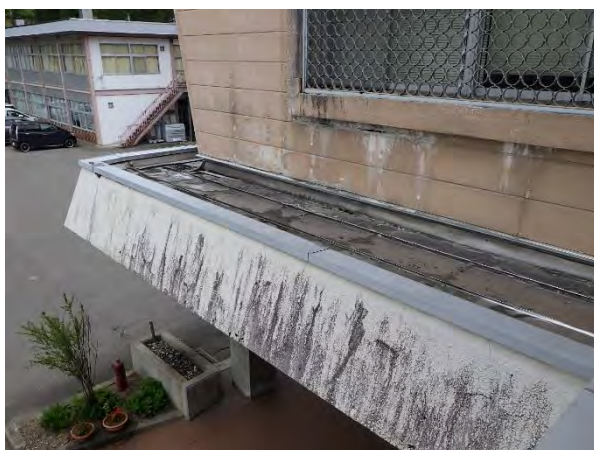
#### 庁舎東側

車寄せ屋根にクラックと塗装の剥離が見られる。

屋根材に破損が見られる。

第一会議室の外壁にクラックと塗装の剥離とシミ及び一部欠損が見られる。

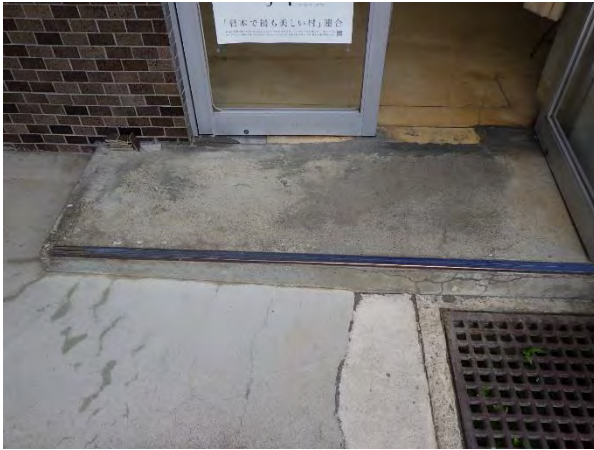
#### 庁舎東側

タタキの塗装に剥離が見られる。

タタキの側面にクラックが見られる。

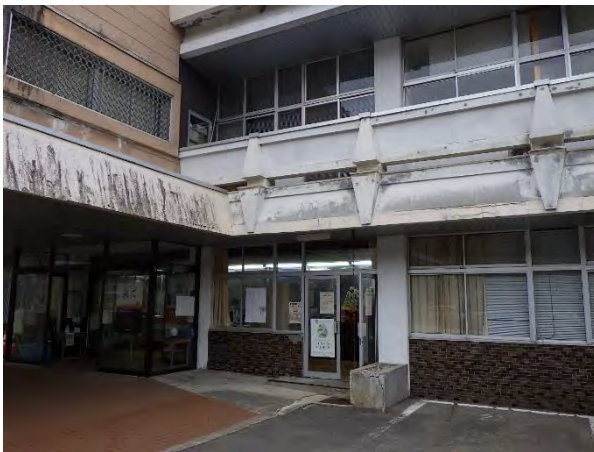
#### 庁舎東側

入口脇の花壇にクラックが見られる。

入口脇のタイルの一部の剥離が見られる。

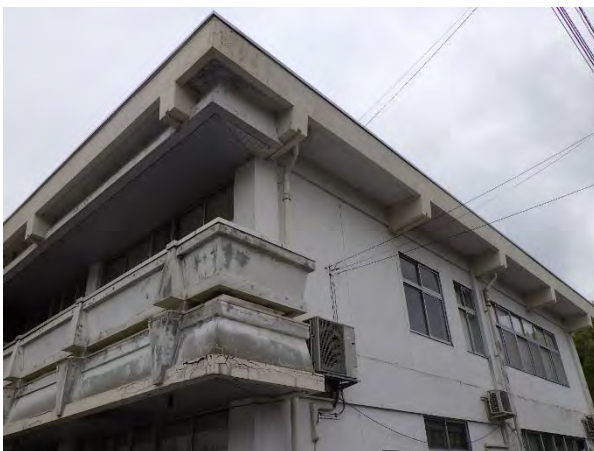
#### 庁舎東側

バルコニーパラペットにクラックと塗装の剥離と一部欠損が見られる。

2階パラペットにクラックが見られる。

2階軒天に塗装の剥離とシミが見られる。

雨樋の一部に塗装の剥離と錆が見られる。

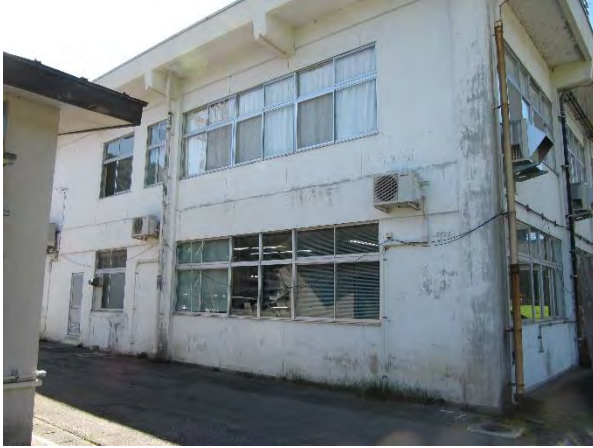
#### 庁舎東側

外壁にクラックと塗装の剥離とシミが見られる。

軒天にクラックと塗装の剥離が見られる。

雨樋の一部に塗装の剥離と錆が見られる。

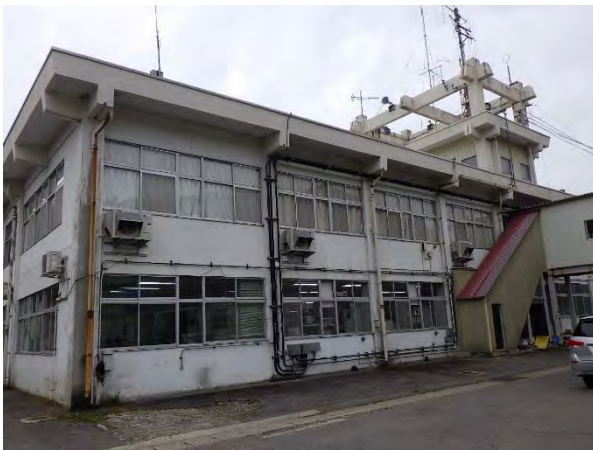
#### 庁舎北側

外壁にクラックと塗装の剥離とシミが見られる。

軒天にクラックと塗装の剥離が見られる。

雨樋の一部に塗装の剥離と錆が見られる。

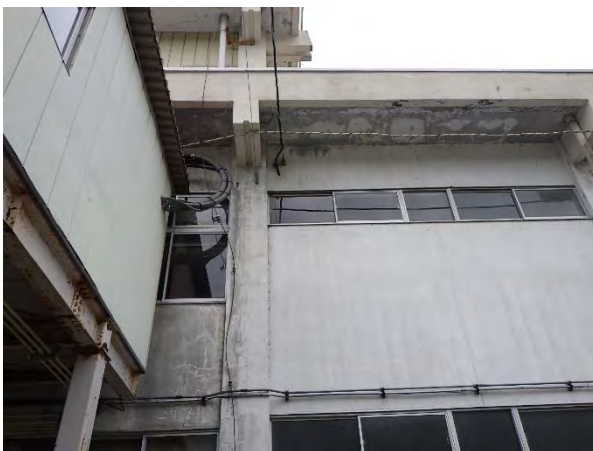
#### 庁舎北側

2階パラペットにクラックと塗装の剥離が見られる。

軒天に塗装の剥離が見られる。

壁面にクラックと塗装の剥離が見られる。

柱にクラックと塗装の剥離が見られる。

雨樋の一部に塗装の剥離と錆が見られる。

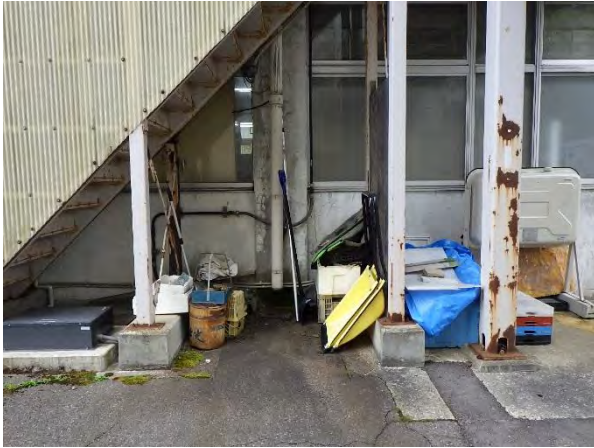
庁舎北側

外階段の鉄骨の一部に錆が見られる。  
柱にクラックと塗装の剥離とシミが見られる。

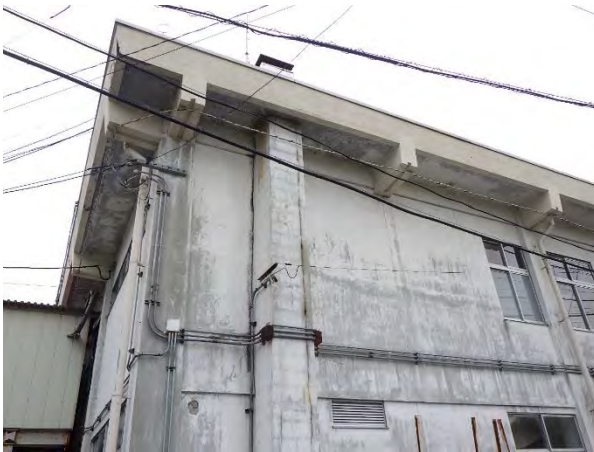
庁舎西側

2階パラペットにクラックと一部欠損が見られる。  
軒天に塗装の剥離と屋上の煙突の錆による変色が見られる。  
壁面にクラックと塗装の剥離と一部損が見られる。  
柱にクラックと塗装の剥離と煙突の錆による変色が見られる。

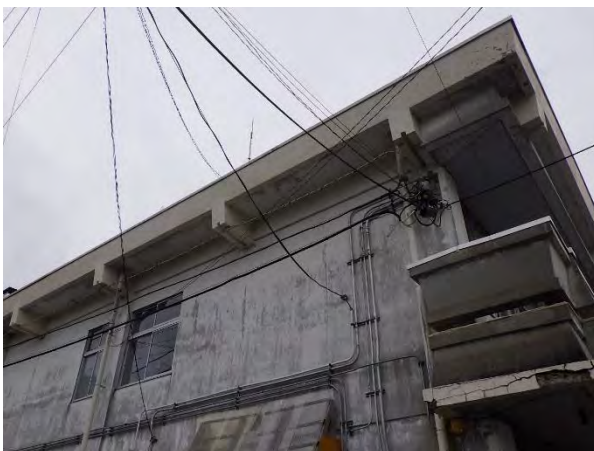
庁舎西側

2階パラペットにクラックと塗装の剥離が見られる。  
軒天にクラックと塗装の剥離が見られる。  
壁面にクラックと塗装の剥離が見られる。  
バルコニーパラペットにクラックと塗装の剥離と一部欠損が見られる。

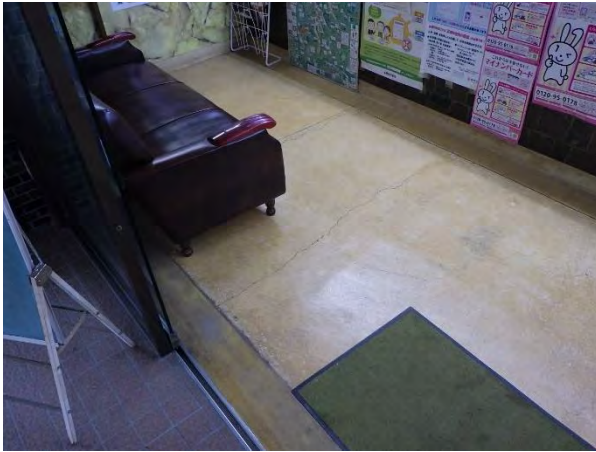
#### 1 階客溜り

床面にクラックと塗装の剥離が見られる。

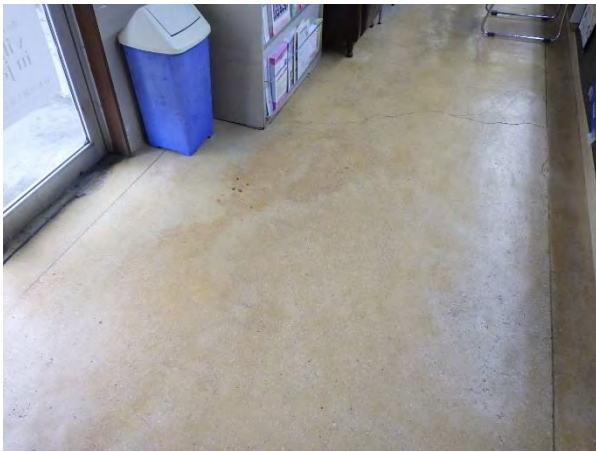
#### 1 階客溜り

床面にクラックが見られる。

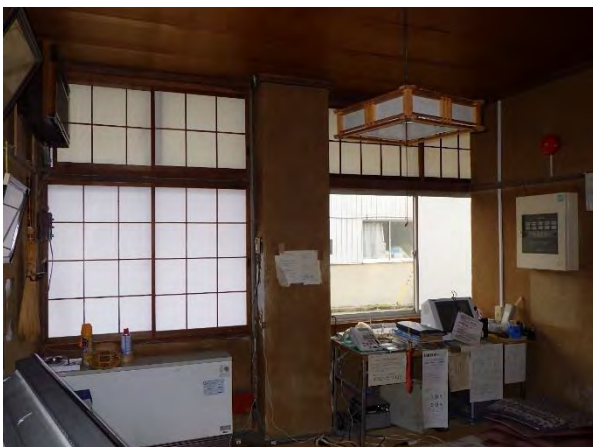
1 階宿直室  
壁面の塗装に剥離とシミが見られる。

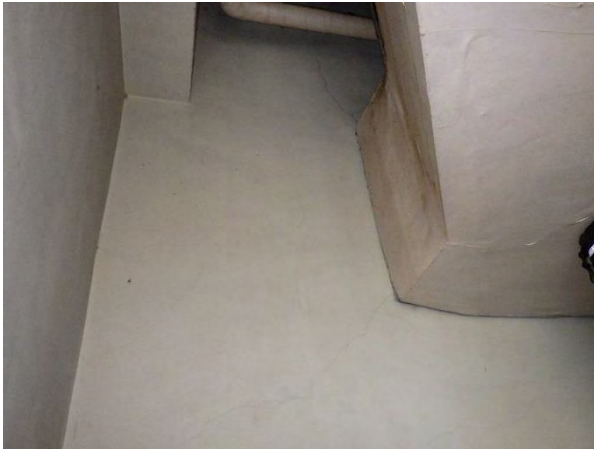
1 階更衣室  
壁面にクラックが見られる。

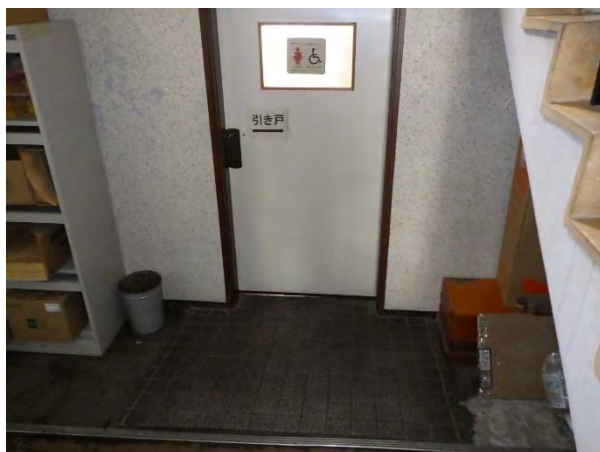
1 階トイレ入口

壁面の塗装に剥離が見られる。

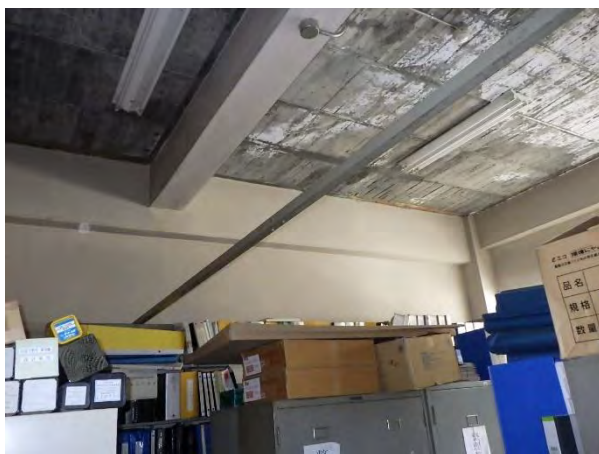
2階書庫

天井の塗装に剥離が見られる。

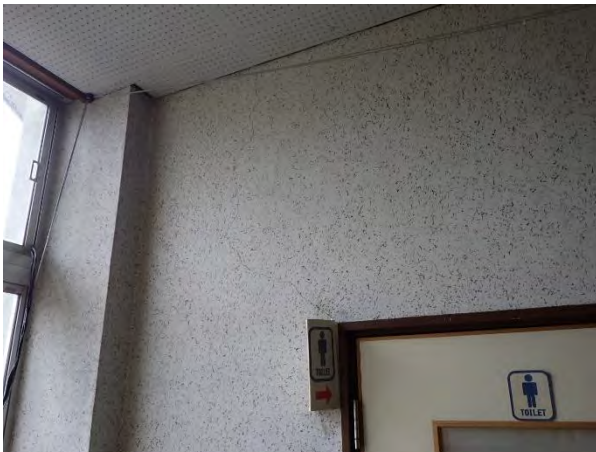
2階トイレ前廊下  
壁面にクラックが見られる。

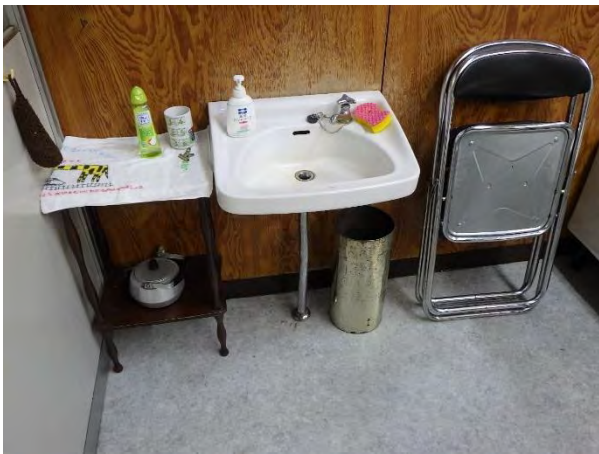
2階議会事務局  
壁面の塗装に剥離が見られる。

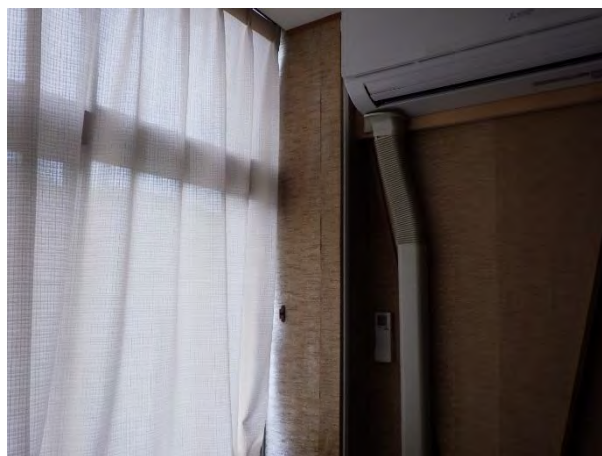
2階議場  
クロスに浮きが見られる。

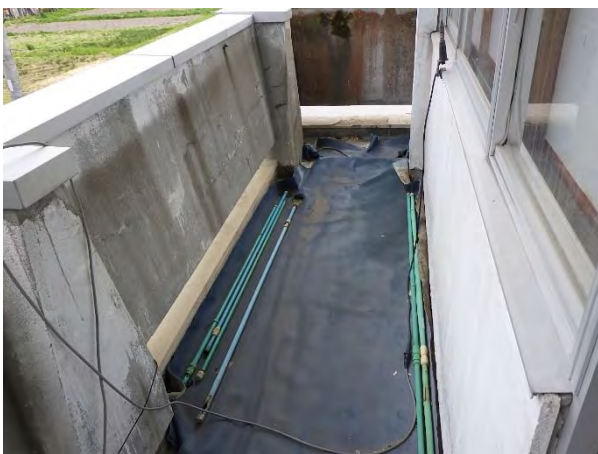
2階西側バルコニー

バルコニーパラペットにクラックと塗装の剥離と一部欠損及び変色が見られる。

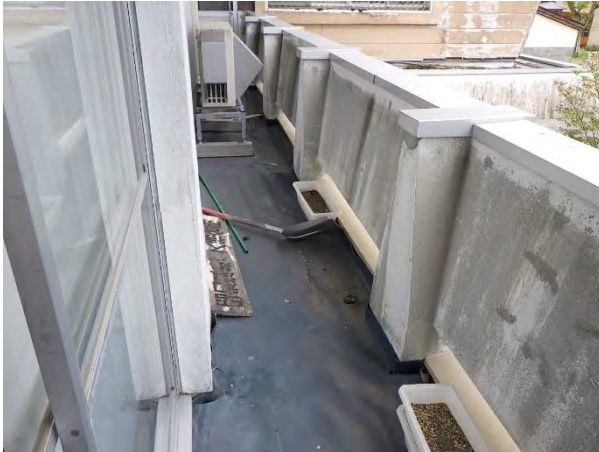
2階西側バルコニー  
柱にクラックが見られる。

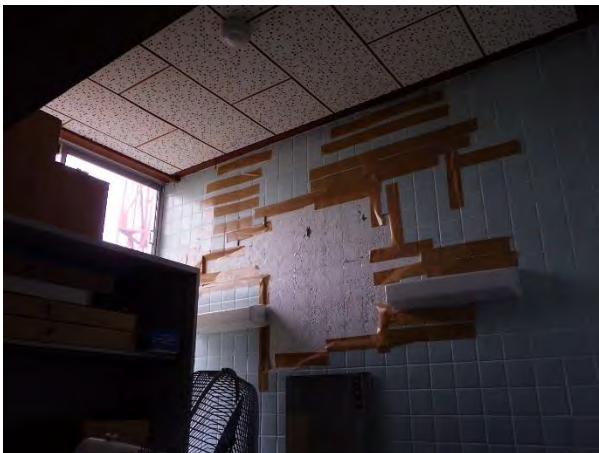
2階化粧室  
壁面のタイルに剥離が見られる。  
天井にシミが見られる。

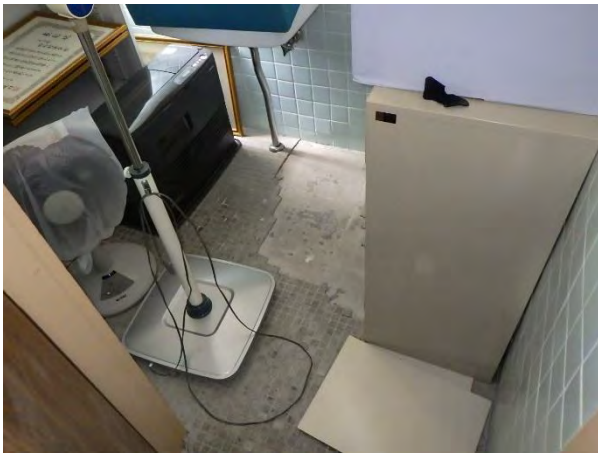
2階化粧室

床面のタイルに剥離が見られる。

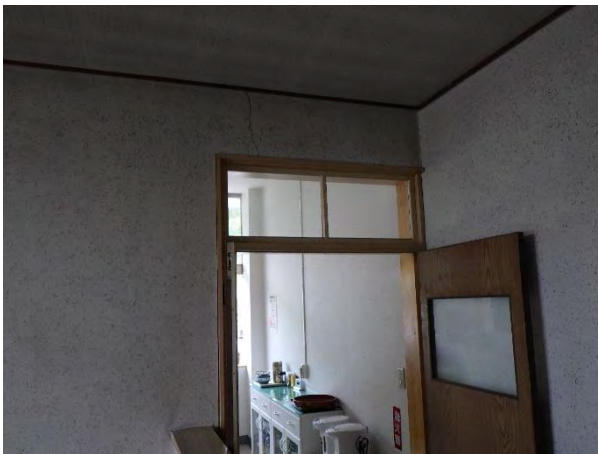
2階湯沸室入口

壁面にクラックが見られる。

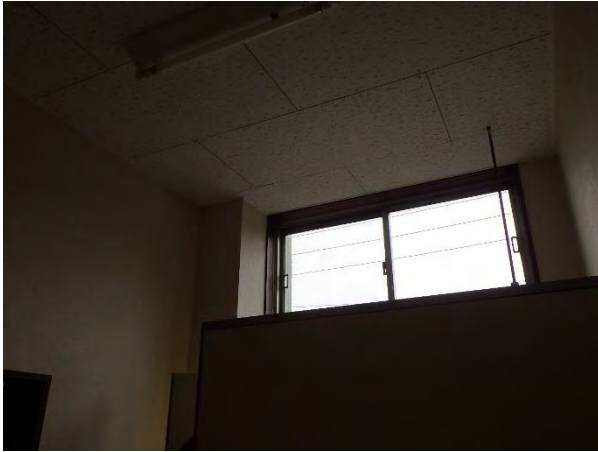
2 階東側階段

天井に指摘箇所は見られない。

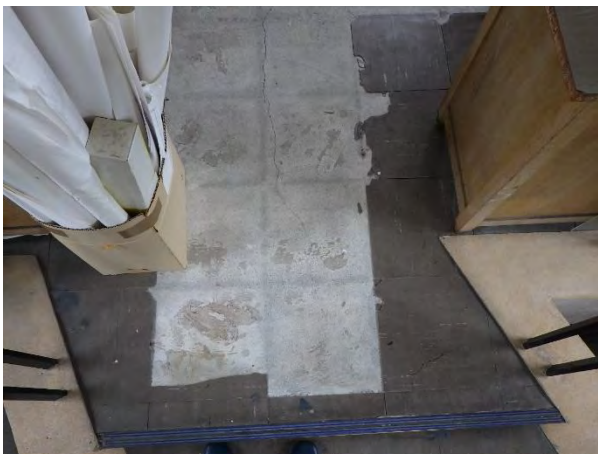
P H階

床面のタイルに剥離が見られる。

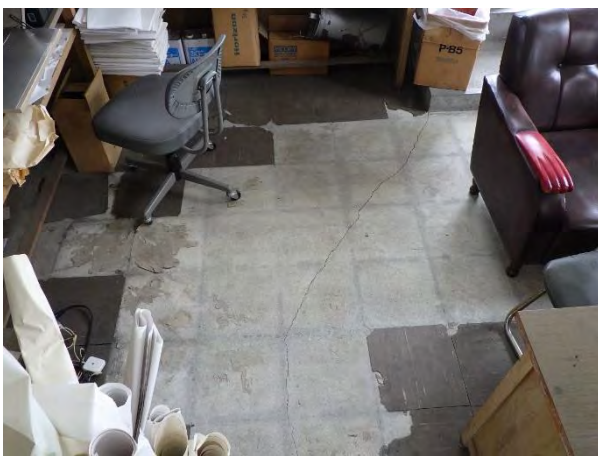
P H階

床面にクラックとタイルの破損が見られる。

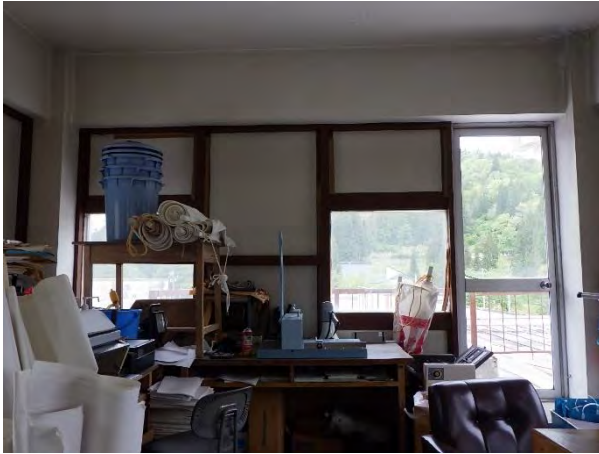
#### PH階西側

梁にクラックが見られる。  
天井にクラックと塗装の剥離が見られる。  
柱にクラックが見られる。

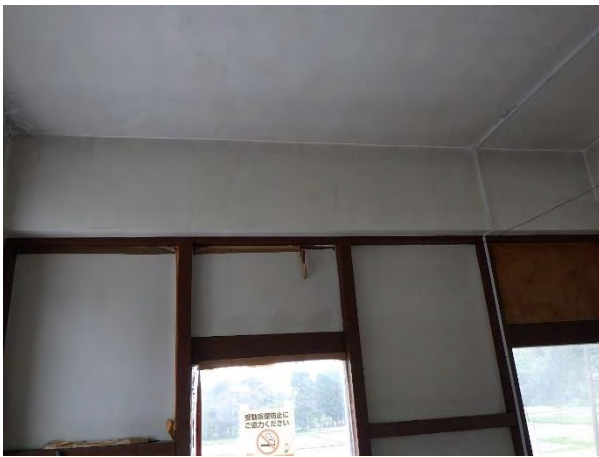
#### PH階北側

梁にクラックが見られる。  
天井にクラックと塗装の剥離が見られる。  
壁面の塗装に剥離とシミが見られる。

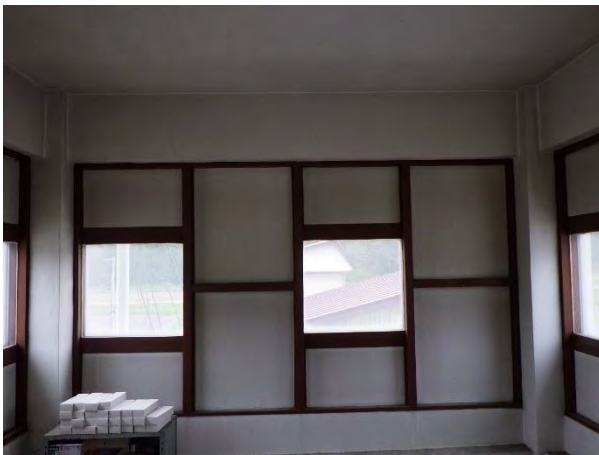
#### PH階東側

梁にクラックが見られる。

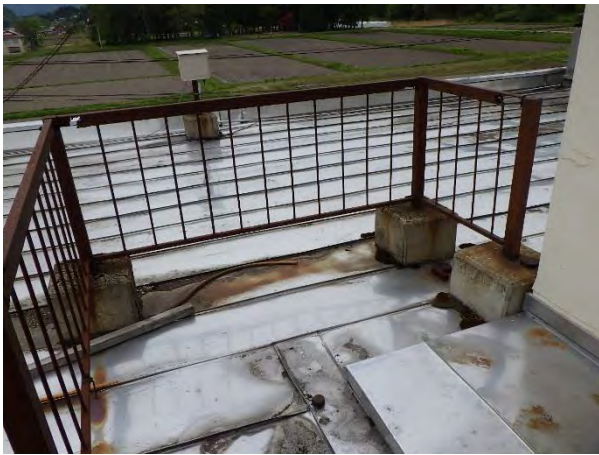
#### PH階（外部）

手摺は錆により破損が見られる。

手摺の基礎にクラックが見られる。

柱にクラックが見られる。

屋根面に錆が見られる。

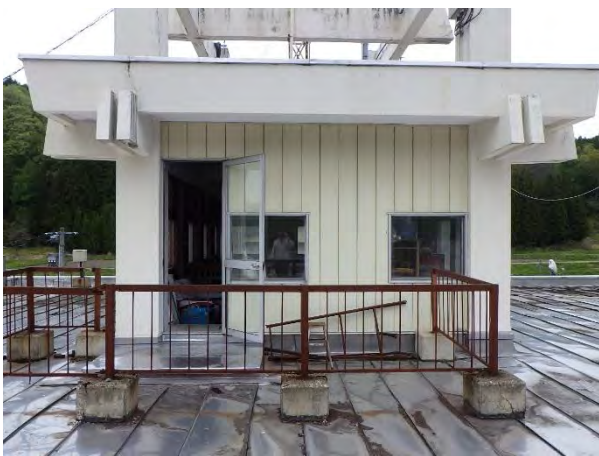
#### PH階西側（外部）

梁にクラックと塗装の剥離が見られる。

柱にクラックが見られる。

軒天の塗装に剥離が見られる。

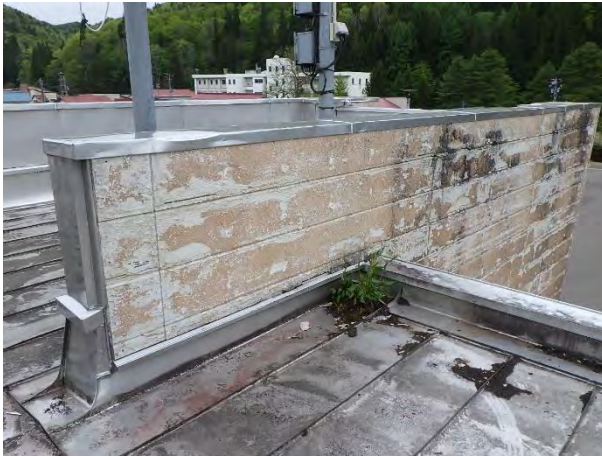
P H階西側（外部）  
外壁の塗装に剥離が見られる。  
アルミ笠木に陥没が見られる。

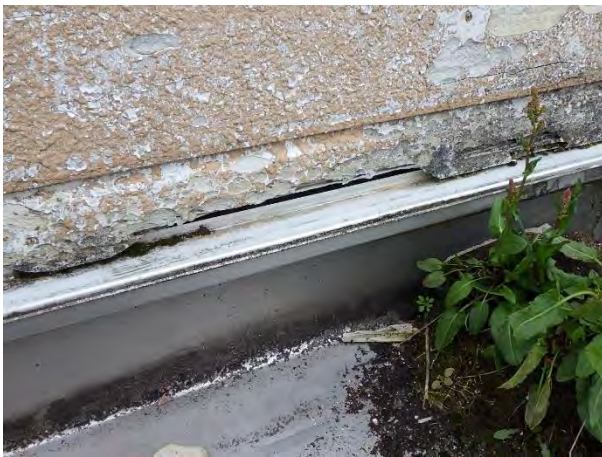
P H階西側（外部）  
外壁の剥離が見られる。

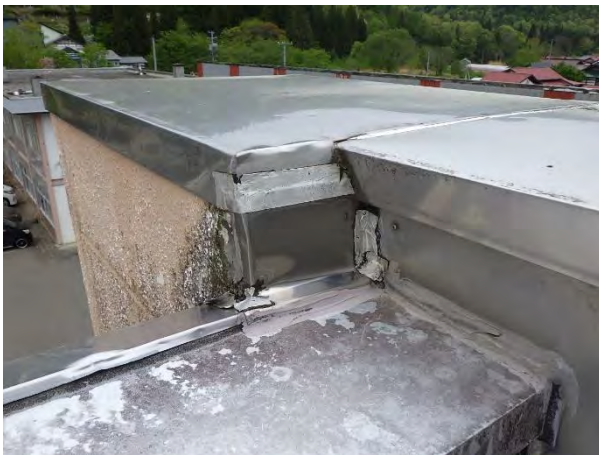
P H階西側（外部）  
アルミ笠木に変色が見られる。  
アルミ笠木の継目に補修跡が見られる

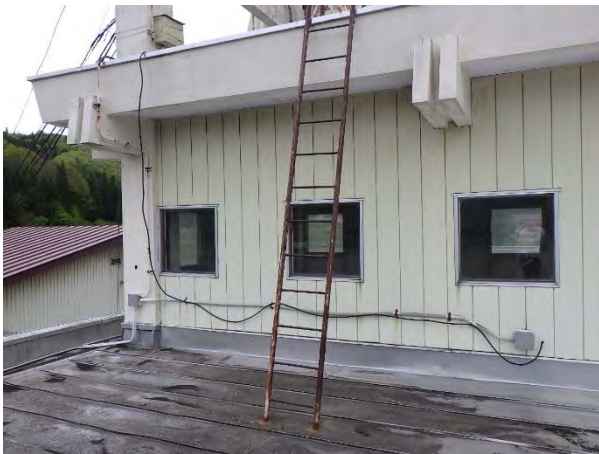
PH階北側（外部）  
梁にクラックと塗装の剥離が見られる。  
軒天の塗装に剥離が見られる。  
屋根面の塗装に剥離が見られる。  
梯子に錆が見られる。

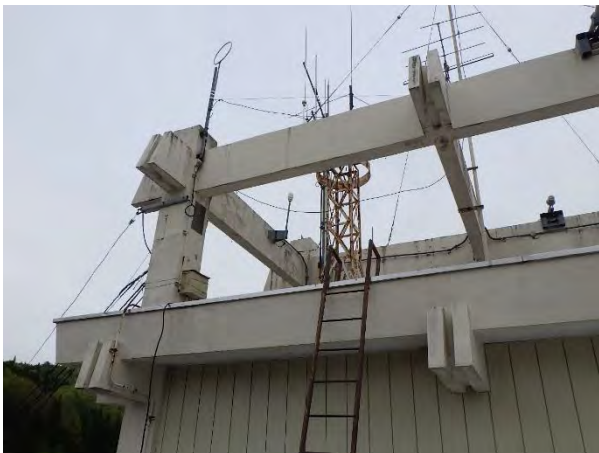
PH階北側（外部）  
梁にクラックと塗装の剥離が見られる。

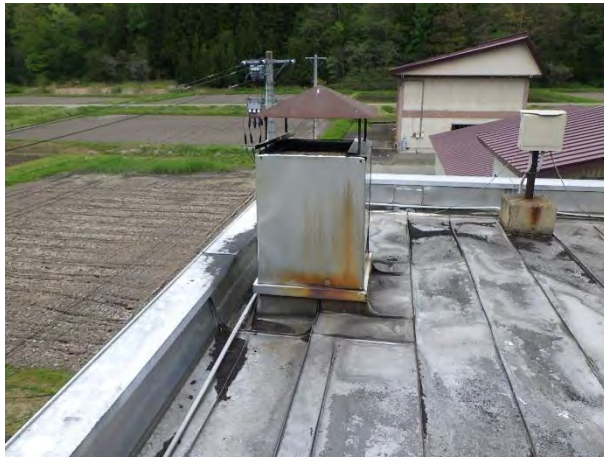
P H階北側（外部）  
煙突屋根に錆が見られる。  
アルミ笠木に変色が見られる。

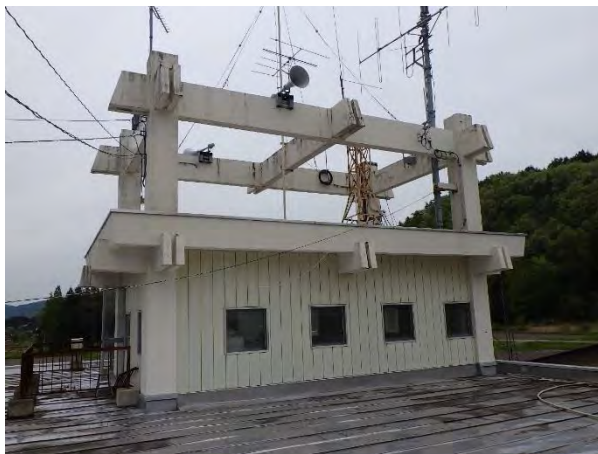
P H階東側（外部）  
梁にクラックと塗装の剥離が見られる。

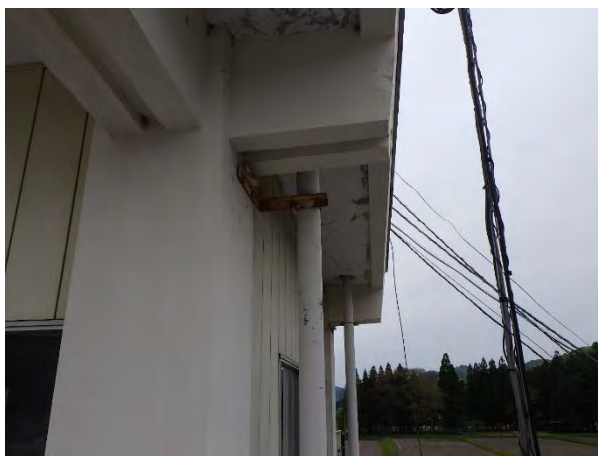
P H階東側（外部）  
軒天にクラックと塗装の剥離が見られる。

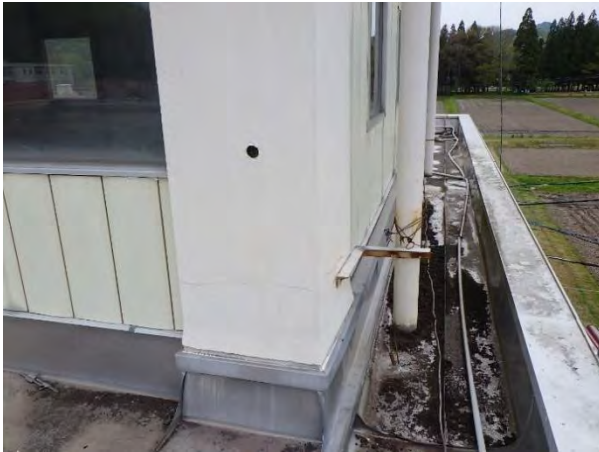
PH階東側（外部）  
柱にクラックが見られる。  
アルミ笠木に変色が見られる

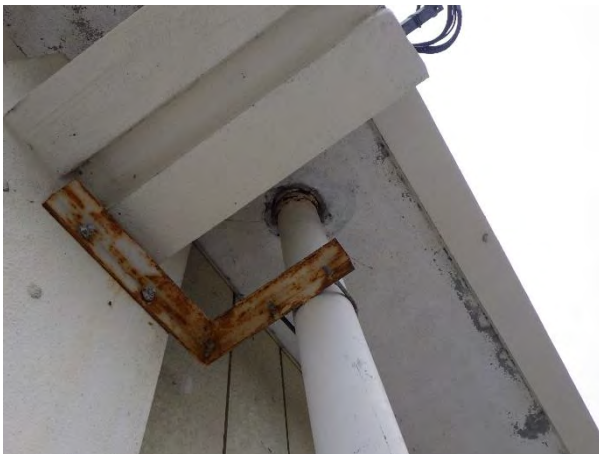
PH階南側（外部）  
軒天に塗装の剥離が見られる。  
雨樋を支えるL型鉄骨に錆が見られる。

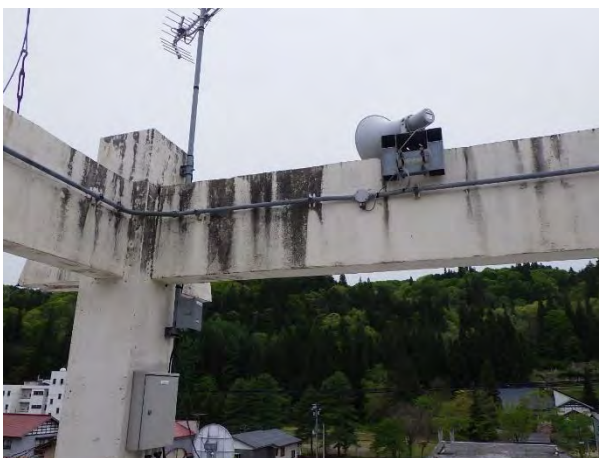
PH階上部南側（外部）  
梁にクラックと塗装の剥離が見られる。

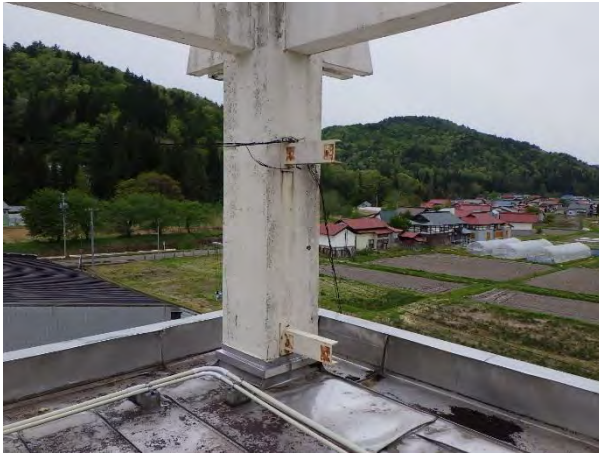
P H階上部西側（外部）

柱にクラックと塗装の剥離及び一部  
欠損が見られる。

梁にクラックと塗装の剥離が見られる。

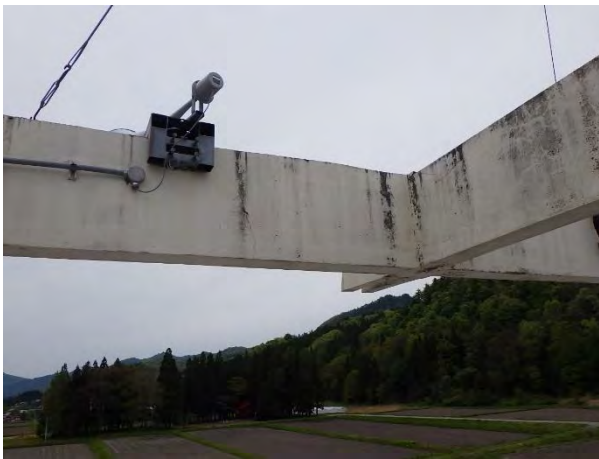
P H階上部北側（外部）

梁にクラックと塗装の剥離が見られる。

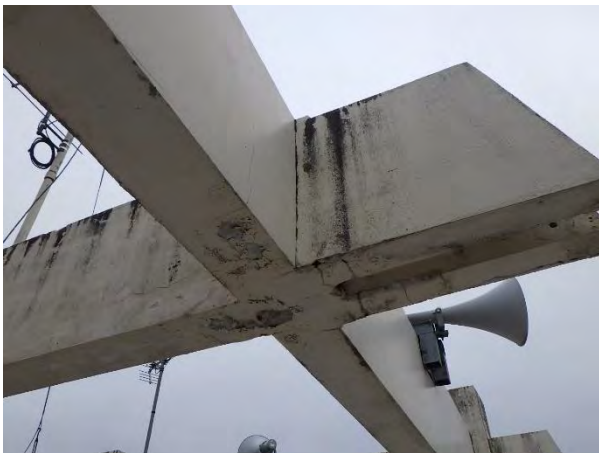
P H階上部北側（外部）

梁にクラックと塗装の剥離が見られる。

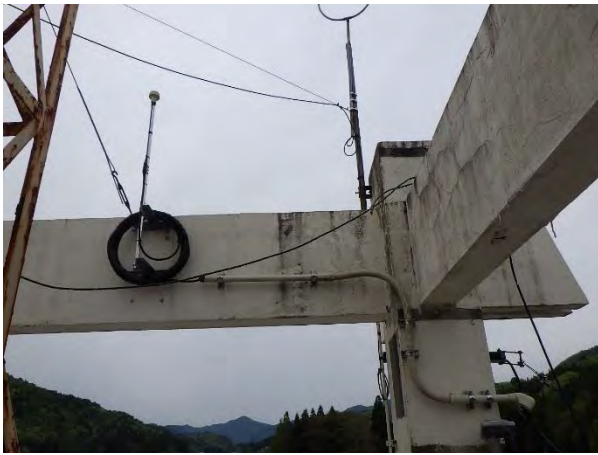
PH階上部東側（外部）

梁にクラックと塗装の剥離が見られる。

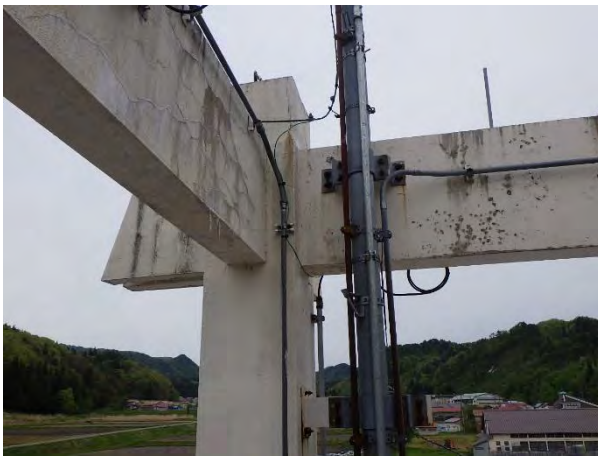
PH階上部東側（外部）

梁にクラックと塗装の剥離が見られる。

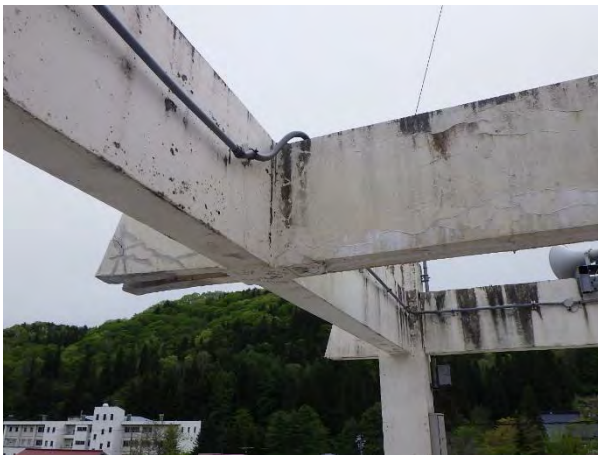
PH階上部南側（外部）

梁にクラックと塗装の剥離が見られる。

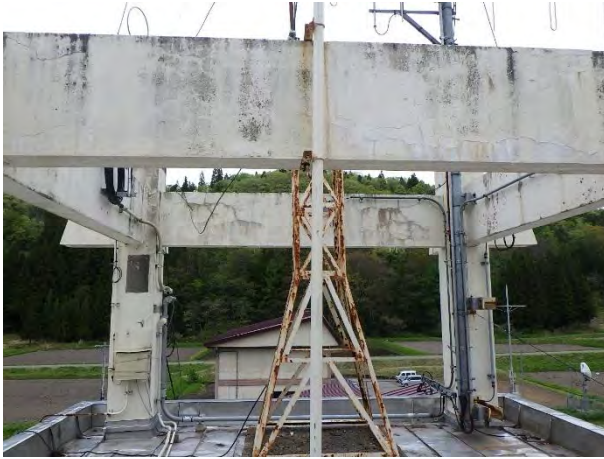
PH階上部中央（外部）

梁にクラックと塗装の剥離が見られる。

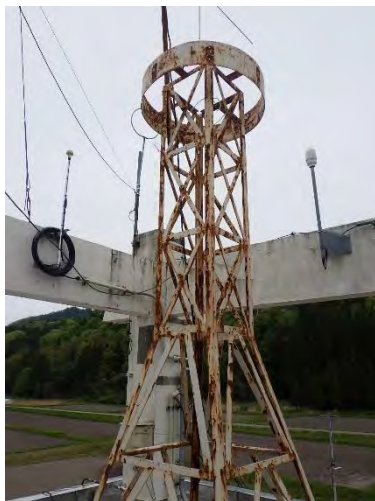
PH階上部中央（外部）

鉄塔に錆が見られる。

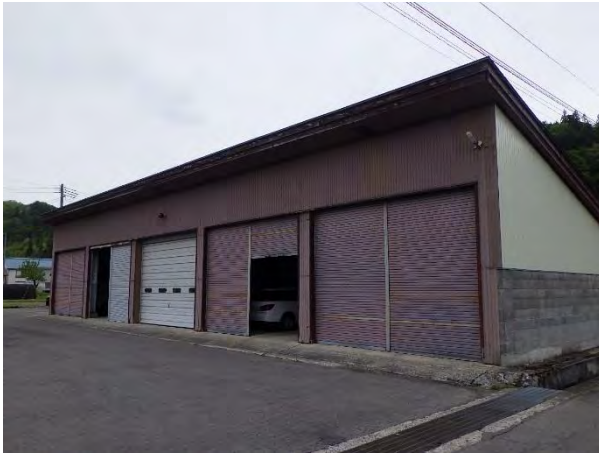
#### 北面

2 段破風板の塗装に剥離が見られる。

シャッターに錆が見られる。

シャッターの中柱に錆が見られる。

外壁材に錆が見られる。

外壁材に穴が見られる。

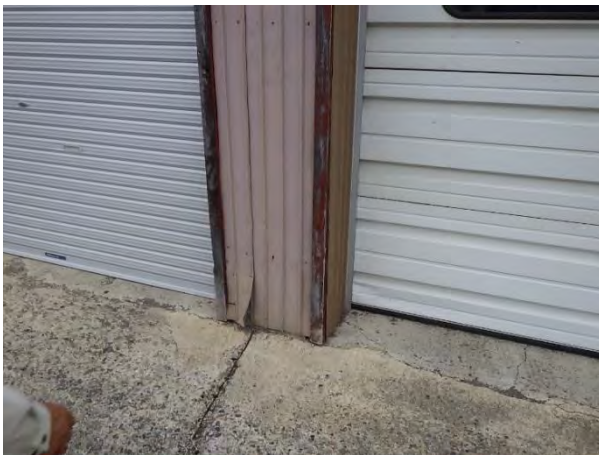
#### 北面

木枠の塗装剥離が見られる。

外壁材に捲れが見られる。

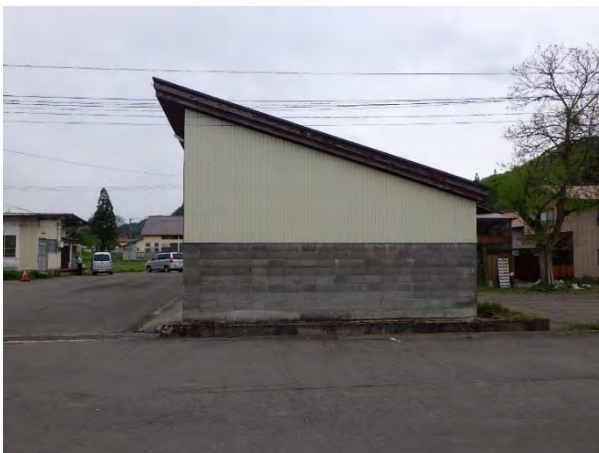
#### 西面

2 段破風板の塗装に剥離が見られる。

ブロックの一部に穴が見られる。

基礎の一部に欠損が見られる。

犬走りの表面の一部に剥離が見られる。

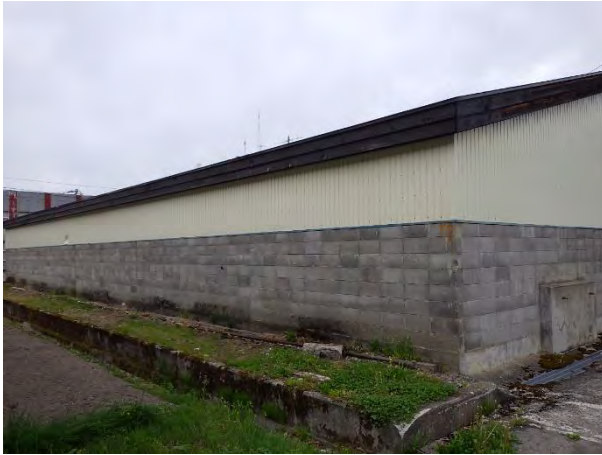
#### 東面

2段破風板の塗装に剥離が見られる。  
外壁下部水切りの一部に錆が見られる。  
ブロックの一部に欠損が見られる。  
ブロックの一部に錆による変色が見られる。  
ライニングバック部分にクラックが見られる。

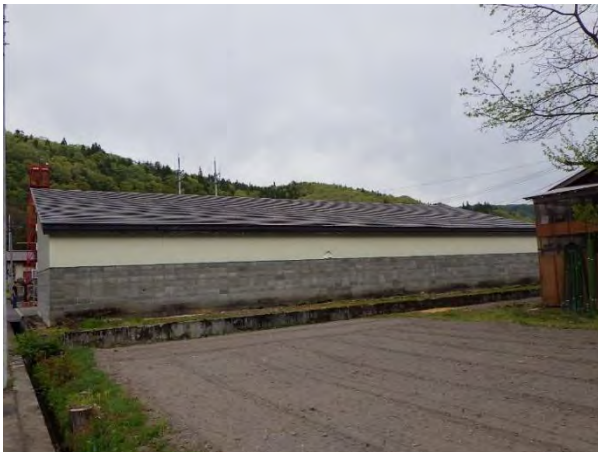
#### 南面

2段破風板の塗装に剥離が見られる。  
外壁材の一部に陥没が見られる。  
ブロックの一部に欠損が見られる。

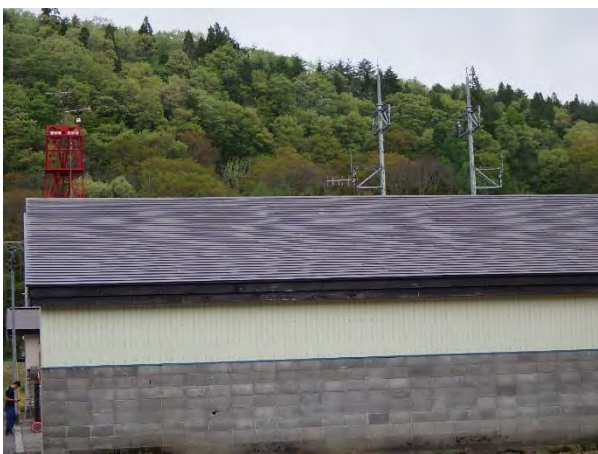
#### 屋根

指摘箇所は見受けられない。
