# 昭和村 橋梁長寿命化修繕計画

常盤橋

令和4年8月

福島県大沼郡昭和村

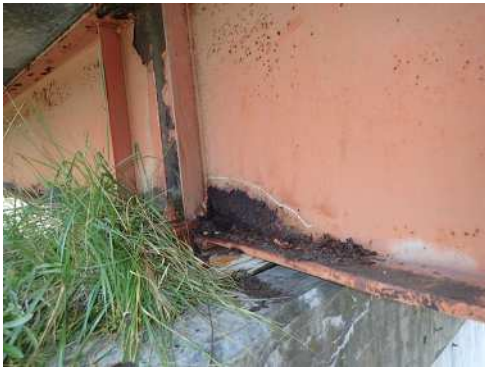
06. 沢口橋：鋼H桁橋  
(橋長：47.5m、1964年竣工)  
主桁端部の板厚減少を伴った腐食  
※支点上での板厚減少により耐荷力の低下  
が推測される。(迂回路有)

| 番号 | 橋梁名 | 橋長<br>(m) | 径間数 | 上部工<br>使用材料 | 上部工<br>構造形式 | 車道<br>幅員<br>(m) | 竣工年 | 経過年 | 部材種別 | 健全度<br>ランク | 健全度<br>区分 | 損 傷 |
|---|---|---|---|---|---|---|---|---|---|---|---|---|
| 0006 | 沢口橋 | 47.50 | 2 | 鋼溶接橋 | H形鋼(不明) | 3.00 | 1964 | 54 | 主桁 | D(4) | Ⅲ | 腐食、防食機能の劣化 |

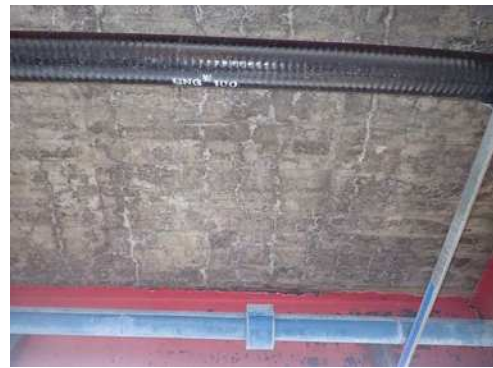
07. 新田橋：鋼H桁橋  
(橋長：42.6m、1970年竣工)  
床版下面の遊離石灰を伴った二方向ひびわれ  
※雨水の浸入により進行する可能性がある。  
(迂回路有)

| 番号 | 橋梁名 | 橋長<br>(m) | 径間数 | 上部工<br>使用材料 | 上部工<br>構造形式 | 車道<br>幅員<br>(m) | 竣工年 | 経過年 | 部材種別 | 健全度<br>ランク | 健全度<br>区分 | 損 傷 |
|---|---|---|---|---|---|---|---|---|---|---|---|---|
| 0007 | 新田橋 | 42.60 | 2 | 鋼溶接橋 | H形鋼(不明) | 4.52 | 1970 | 48 | 床版 | D(4) | Ⅲ | 床版ひびわれ、漏水・遊離石灰 |

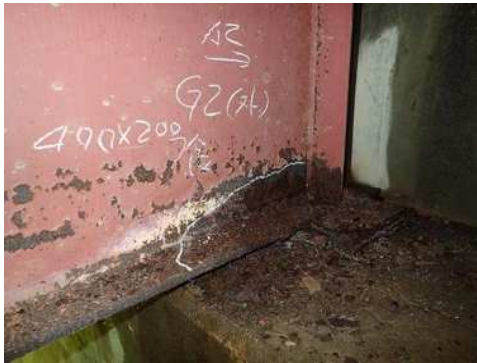
64. 田島線3号橋：鋼H桁橋  
(橋長：8.5m、1972年竣工)  
主桁端部の板厚減少を伴った腐食  
※支点上での板厚減少により耐荷力の低下  
が推測される。(迂回路有)

| 番号 | 橋梁名 | 橋長<br>(m) | 径間数 | 上部工<br>使用材料 | 上部工<br>構造形式 | 車道<br>幅員<br>(m) | 竣工年 | 経過年 | 部材種別 | 健全度<br>ランク | 健全度<br>区分 | 損 傷 |
|---|---|---|---|---|---|---|---|---|---|---|---|---|
| 0064 | 田島線3号橋 | 8.50 | 1 | 鋼溶接橋 | H形鋼(不明) | 5.05 | 1972 | 46 | 主桁 | D(4) | Ⅲ | 腐食、防食機能の劣化 |

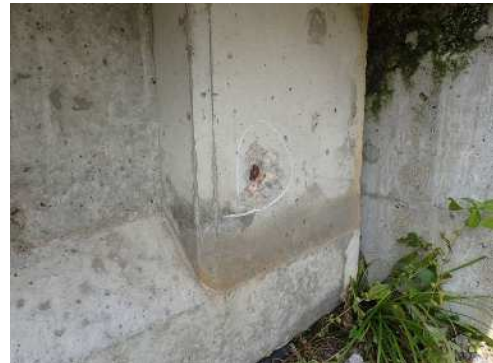
29. 八反田橋：プレテンT桁橋  
(橋長：16.10m、1984年竣工)  
横桁P C定着部横締め鋼材の露出  
※横締め鋼材の腐食の進行は、耐荷力の低下  
に影響する。(迂回路有)

| 番号 | 橋梁名 | 橋長<br>(m) | 径間数 | 上部工<br>使用材料 | 上部工<br>構造形式 | 車道<br>幅員<br>(m) | 竣工年 | 経過年 | 部材種別 | 健全度<br>ランク | 健全度<br>区分 | 損 傷 |
|---|---|---|---|---|---|---|---|---|---|---|---|---|
| 0029 | 八反田橋 | 16.10 | 1 | PC橋 | プレテンT桁 | 4.00 | 1984 | 34 | 横桁 | D(4) | Ⅲ | 定着部の異常 |

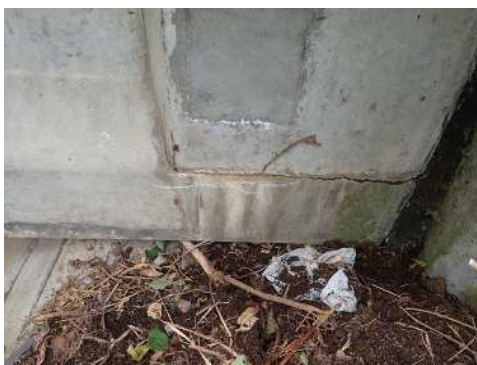
26. 日影橋：プレテンT桁橋  
(橋長：17.3m、1978年竣工)  
横桁P C定着部の錆汁を伴った遊離石灰  
※横締め鋼材の腐食の進行は、耐荷力の低下  
に影響する。(迂回路無)

| 番号 | 橋梁名 | 橋長<br>(m) | 径間数 | 上部工<br>使用材料 | 上部工<br>構造形式 | 車道<br>幅員<br>(m) | 竣工年 | 経過年 | 部材種別 | 健全度<br>ランク | 健全度<br>区分 | 損 傷 |
|---|---|---|---|---|---|---|---|---|---|---|---|---|
| 0026 | 日影橋 | 17.30 | 1 | PC橋 | プレテンT桁 | 3.00 | 1978 | 40 | 横桁 | D(4) | Ⅲ | 定着部の異常 |

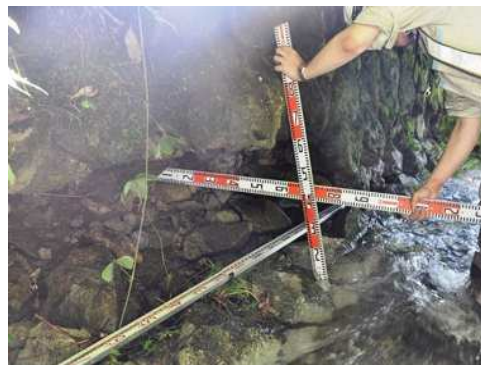
35. 和久入線1号橋：プレテンT桁橋  
(橋長：4.26m、1972年竣工)  
A1橋台前面石積の崩落  
※損傷の進行により、橋台の沈下へと進展  
する可能性がある。(迂回路無)

| 番号 | 橋梁名 | 橋長<br>(m) | 径間数 | 上部工<br>使用材料 | 上部工<br>構造形式 | 車道<br>幅員<br>(m) | 竣工年 | 経過年 | 部材種別 | 健全度<br>ランク | 健全度<br>区分 | 損 傷 |
|---|---|---|---|---|---|---|---|---|---|---|---|---|
| 0035 | 和久入線1号橋 | 4.26 | 1 | PC橋 | プレテンT桁 | 3.77 | 1972 | 46 | 下部工 | D(4) | Ⅲ | 洗掘 |

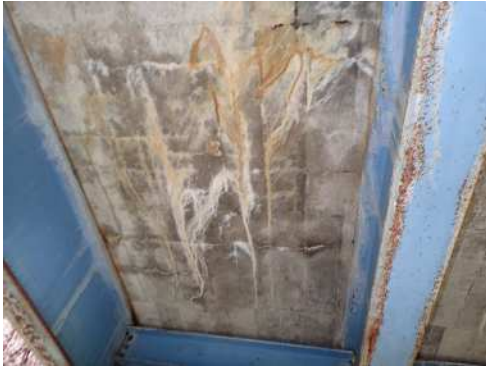
74. おいと橋：鋼H桁橋  
(橋長：12.4m、1965年竣工)  
床版下面の錆汁を伴ったひびわれ  
※内部鉄筋の腐食の進行は、耐荷力の低下  
に影響する。(迂回路無)

| 番号 | 橋梁名 | 橋長<br>(m) | 径間数 | 上部工<br>使用材料 | 上部工<br>構造形式 | 車道<br>幅員<br>(m) | 竣工年 | 経過年 | 部材種別 | 健全度<br>ランク | 健全度<br>区分 | 損 傷 |
|---|---|---|---|---|---|---|---|---|---|---|---|---|
| 0074 | おいと橋 | 12.40 | 1 | 鋼溶接橋 | H形鋼(不明) | 4.00 | 1965 | 53 | 床版、下部工 | D(4) | Ⅲ | 床版ひびわれ、漏水・遊離石灰、欠損 |

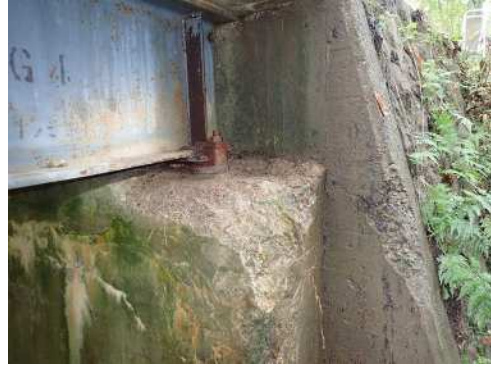
75. 三階橋：鋼H桁橋  
(橋長：14.4m、1964年竣工)  
下部工の遊離石灰を伴った微細なひびわれ  
及び剥離、欠損  
※凍結融解の繰返しにより、主桁の脱落へ  
と進展する可能性がある。(迂回路無)

| 番号 | 橋梁名 | 橋長<br>(m) | 径間数 | 上部工<br>使用材料 | 上部工<br>構造形式 | 車道<br>幅員<br>(m) | 竣工年 | 経過年 | 部材種別 | 健全度<br>ランク | 健全度<br>区分 | 損 傷 |
|---|---|---|---|---|---|---|---|---|---|---|---|---|
| 0075 | 三階橋 | 14.40 | 1 | 鋼溶接橋 | H形鋼(不明) | 4.00 | 1964 | 54 | 下部工 | D(4) | Ⅲ | ひびわれ、漏水・遊離石灰、欠損 |

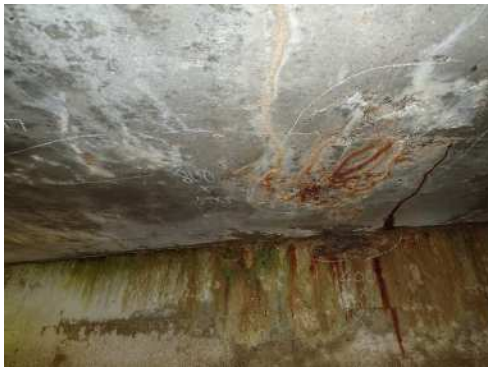
77. 駒止線9号橋：RC床版橋  
(橋長：5.86m、1972年竣工)  
床版下面の錆汁を伴った遊離石灰・ひびわれ  
※内部鉄筋の腐食の進行は、耐荷力の低下  
に影響する。(迂回路無)

| 番号 | 橋梁名 | 橋長<br>(m) | 径間数 | 上部工<br>使用材料 | 上部工<br>構造形式 | 車道<br>幅員<br>(m) | 竣工年 | 経過年 | 部材種別 | 健全度<br>ランク | 健全度<br>区分 | 損 傷 |
|---|---|---|---|---|---|---|---|---|---|---|---|---|
| 0078 | 駒止線9号橋 | 5.86 | 1 | RC橋 | RC床版橋 | 4.03 | 1972 | 46 | 床版 | D(4) | Ⅲ | 床版ひびわれ、漏水・遊離石灰 |

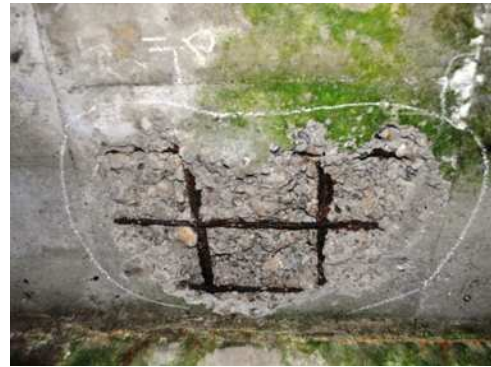
83. 駒止線3号橋：RC床版橋  
(橋長：4.3m、1972年竣工)  
床版下面の露出鉄筋の著しい腐食  
※露出鉄筋の著しい腐食により、耐荷力の  
低下が推測される。(迂回路無)

| 番号 | 橋梁名 | 橋長<br>(m) | 径間数 | 上部工<br>使用材料 | 上部工<br>構造形式 | 車道<br>幅員<br>(m) | 竣工年 | 経過年 | 部材種別 | 健全度<br>ランク | 健全度<br>区分 | 損 傷 |
|---|---|---|---|---|---|---|---|---|---|---|---|---|
| 0084 | 駒止線3号橋 | 4.30 | 1 | RC橋 | RC床版橋 | 3.58 | 1972 | 46 | 床版 | D(4) | Ⅲ | 剥離・鉄筋露出 |

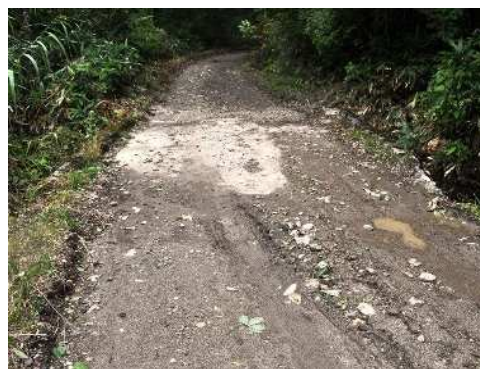
大芦駒止線の路面状況

おいと橋・三階橋・駒止線9号橋及び3号橋の架かる大芦駒止線は急勾配の砂利道ですが、降雨による路面の洗掘により一般車両の通行が不可能となる場合が多く、また周囲に集落や田畑等も無く利用者も少ないため、順位を健全度「D」の下位に修正しました。

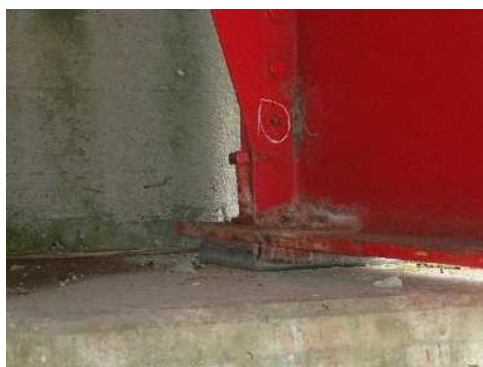
三島橋：アンカーボルトの飛出し

三島橋は主要部材の健全度は「C」ですが、支承部のアンカーボルトが飛び出しており、早期の対策が必要と考え順位を修正しました。  
(20位→13位)
