# 昭和村役場庁舎施設管理計画

【 令和2年度～令和11年度 】

令和2年12月

昭 和 村

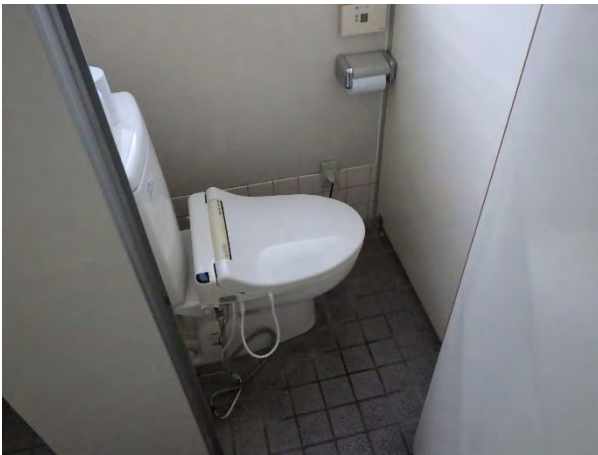
1 階トイレ  
指摘箇所は見られない。

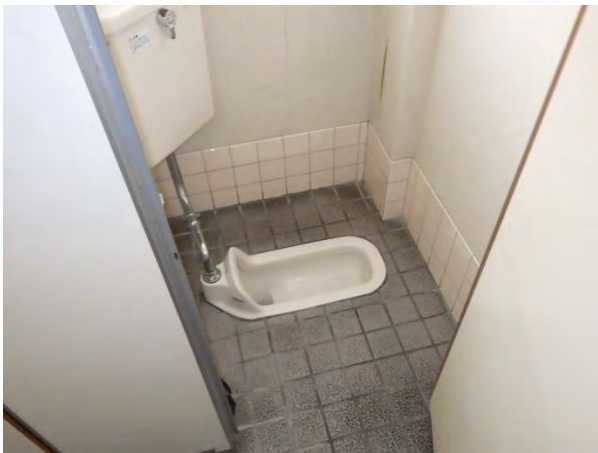
1 階トイレ  
指摘箇所は見られない。

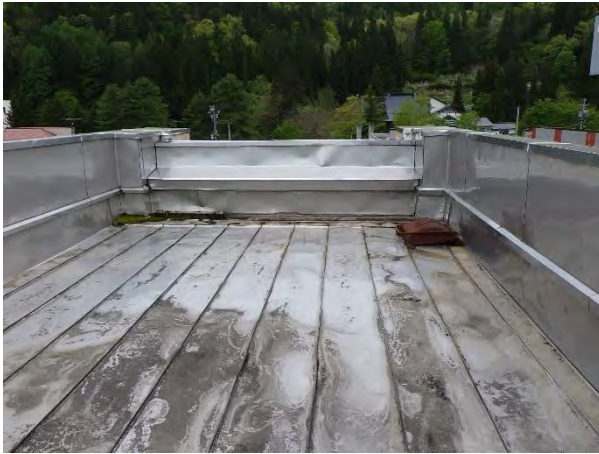
P H階西側（外部）  
アルミ笠木に変色が見られる。  
アルミ笠木の継目に補修跡が見られる

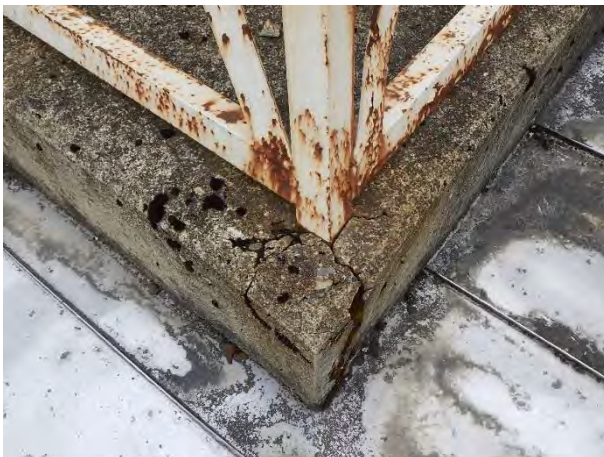
PH階上部中央（外部）

| 調査事項 | 確認事項 | 現地調査状況 |
|---|---|---|
| 機器及び工作物 | 機器、工作物等の劣化及び損傷は見られないか | 屋上鉄塔に経年による錆及び基礎部の割れが見られる。 |

鉄塔に錆が見られる。
