昭和村学校施設長寿命化計画
(個別施設計画)

令和3年3月

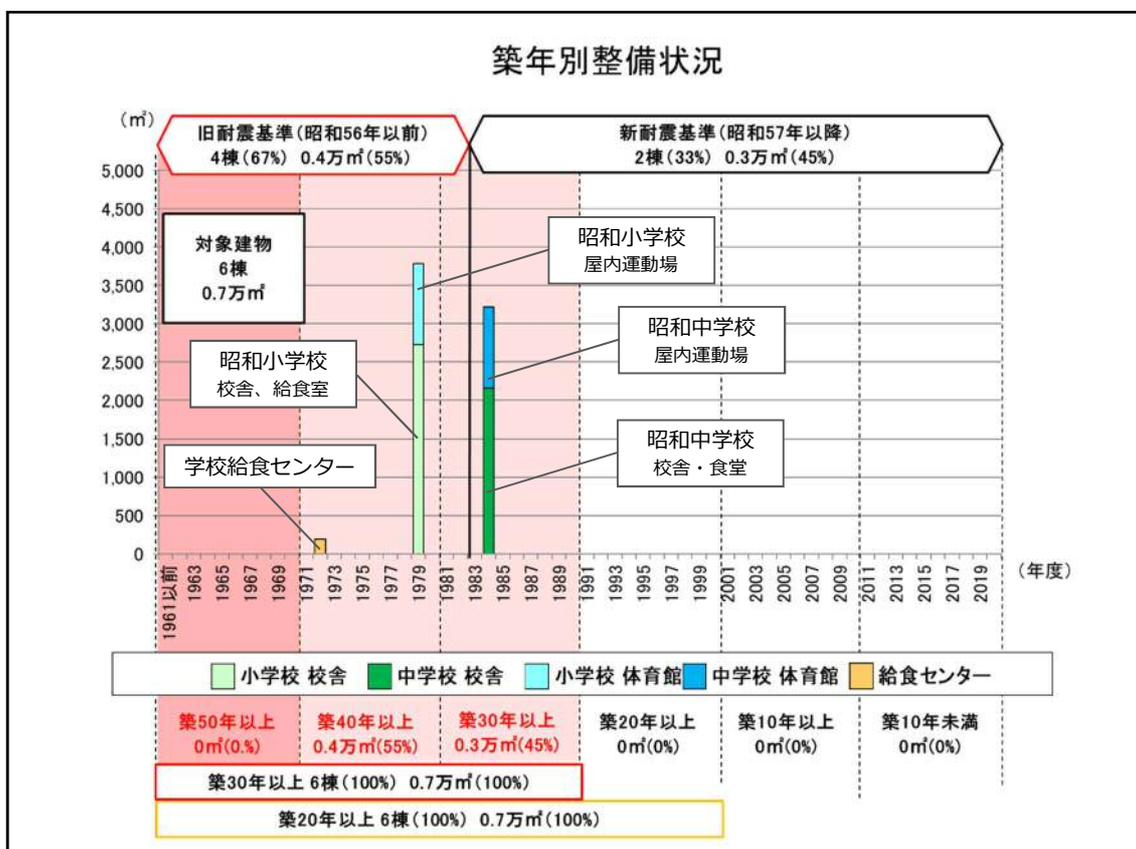
図 3-1：学校施設の保有量

本村の学校施設の築年別整備状況は、次のとおりです。

このうち、全ての建物が建築後 30 年以上を経過しています。

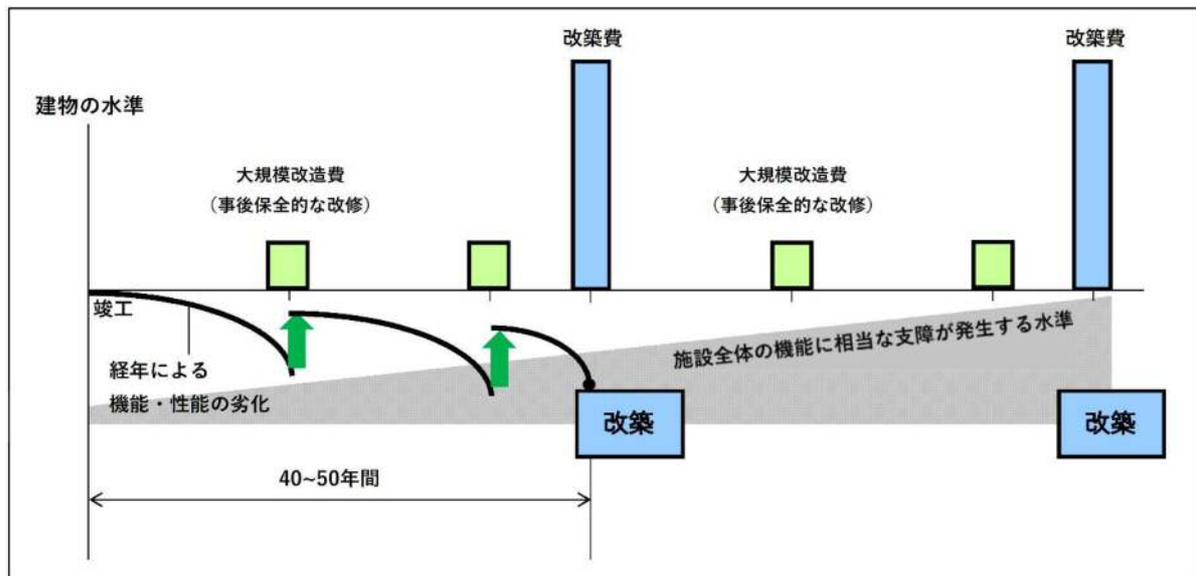
図 4-1 改築までのイメージ（従来型）

今後の維持・更新コストの算出の考え方は次のとおりです。

- ・改築：改築周期（築 50 年目）に、現状と同じ延床面積で改築を実施するものとし、2 年に工事費を均等分配するものとします。
- ・改築単価：改築単価は 330,000 円/㎡とします。
- ・大規模改造：改造周期（20 年）とし、築 20 年目と築 40 年目に、現状と同じ延床面積で工事を実施するものとします。築年数が 20 年以上経過した建物は 40 年目のみ計上するものとします。
- ・大規模改造単価：82,500 円/㎡（改築単価の 25%）とします。
- ・大規模改造単価（屋内運動場他）：72,600 円/㎡（改築単価の 22%）とします。

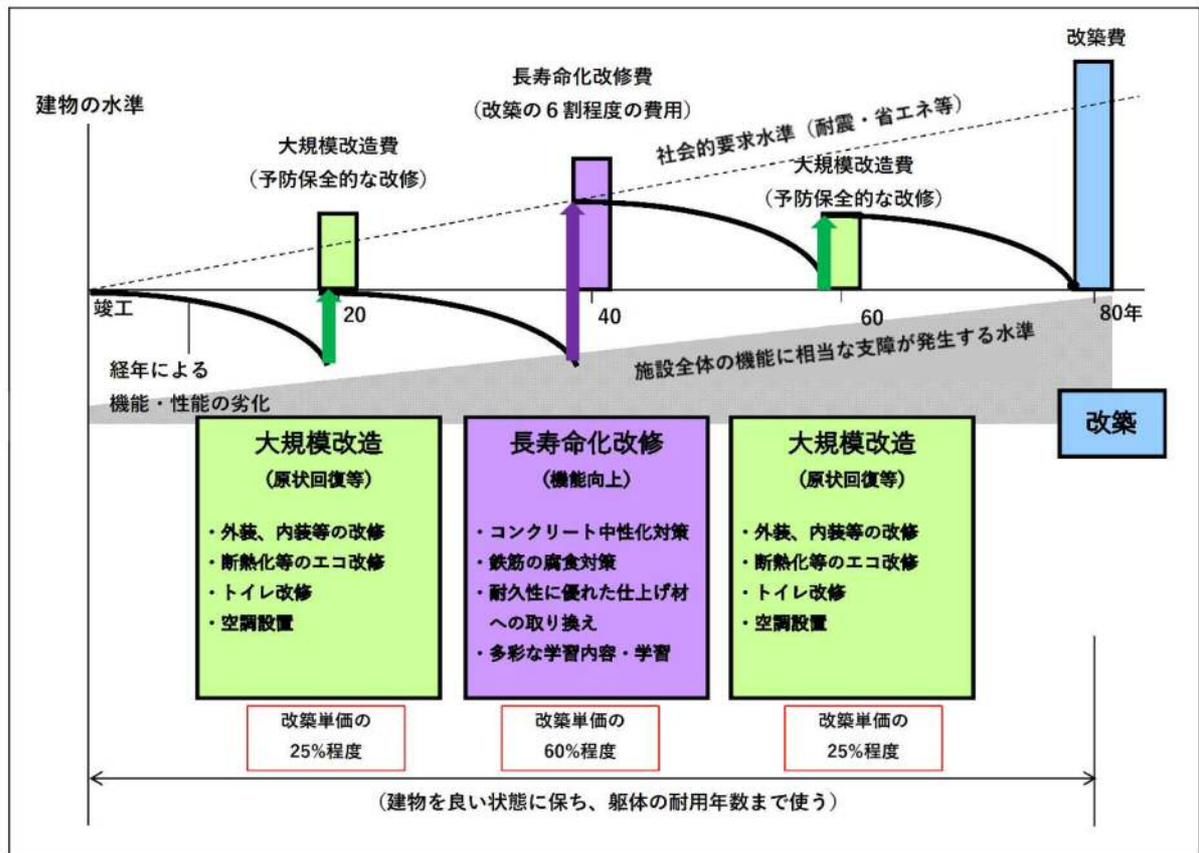
図4-3 改築までのイメージ（長寿命化型）

建物の目標使用年数：80年とします。

- ・長寿命化改修：改修周期（築40年目）に、現状と同じ延べ床面積で改修を実施するものとし、2年に工事費を均等分配するものとします。
築年数が40年以上経過した建物は、10年に工事費を均等配分します。
- ・長寿命化改修単価：198,000円/㎡（改築単価の60%）とします。
- ・大規模改造：改造周期（20年）とし、築20年目と築60年目に、現状と同じ延べ床面積で工事を実施するものとします。築年数が20年以上経過した建物は60年目のみ計上するものとします。
- ・大規模改造単価：82,500円/㎡（改築単価の25%）とします。
- ・大規模改造単価（屋内運動場他）：72,600円/㎡（改築単価の22%）とします。
- ・部位修繕の場合：今後10年以内に部位修繕を実施します。
（ただし、改築・長寿命化改修・大規模改造を今後10年以内に実施する場合を除きます。）

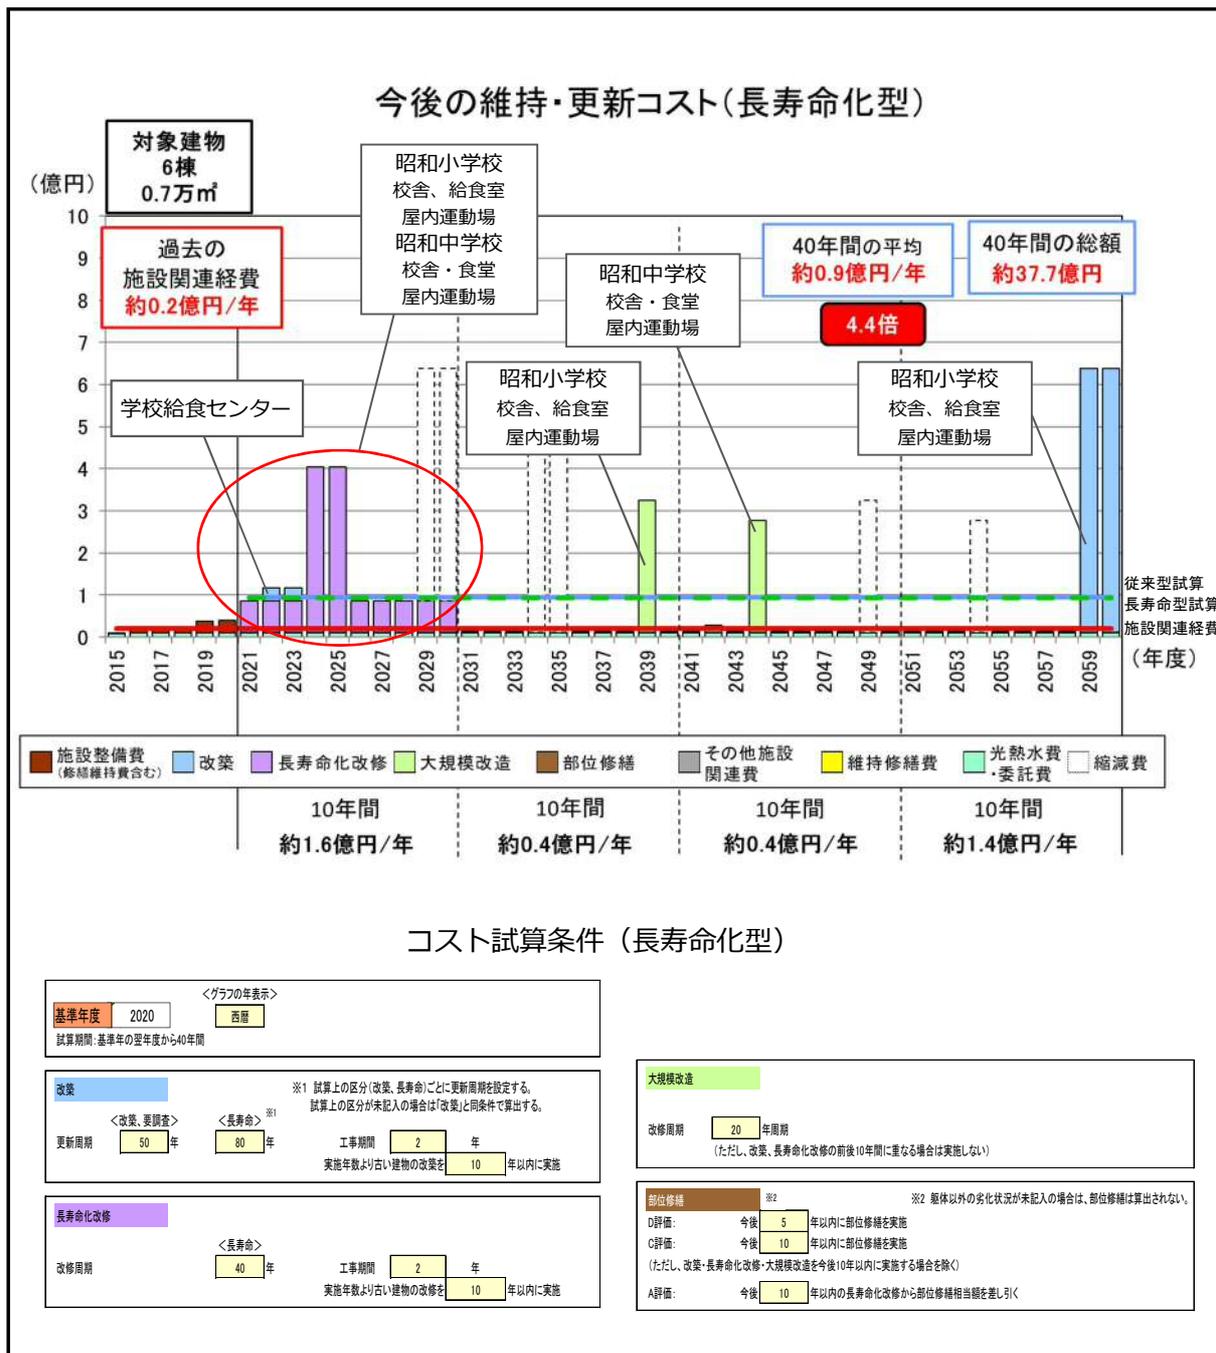
図 4-4：今後の維持・更新コスト（長寿命化型）

今後40年間の維持・更新コスト（長寿命化型）は約37.7億円（1年あたり約0.9億円）のコストが必要になると試算され、過去の施設関連経費（1年あたり約0.2億円）の4.4倍に相当します。

従来型と比べても、維持・更新コスト（長寿命化型）の縮減効果が見られません。今後の少子化の影響を考慮し、規模を縮小した改築や小中一貫校を検討する必要があります。

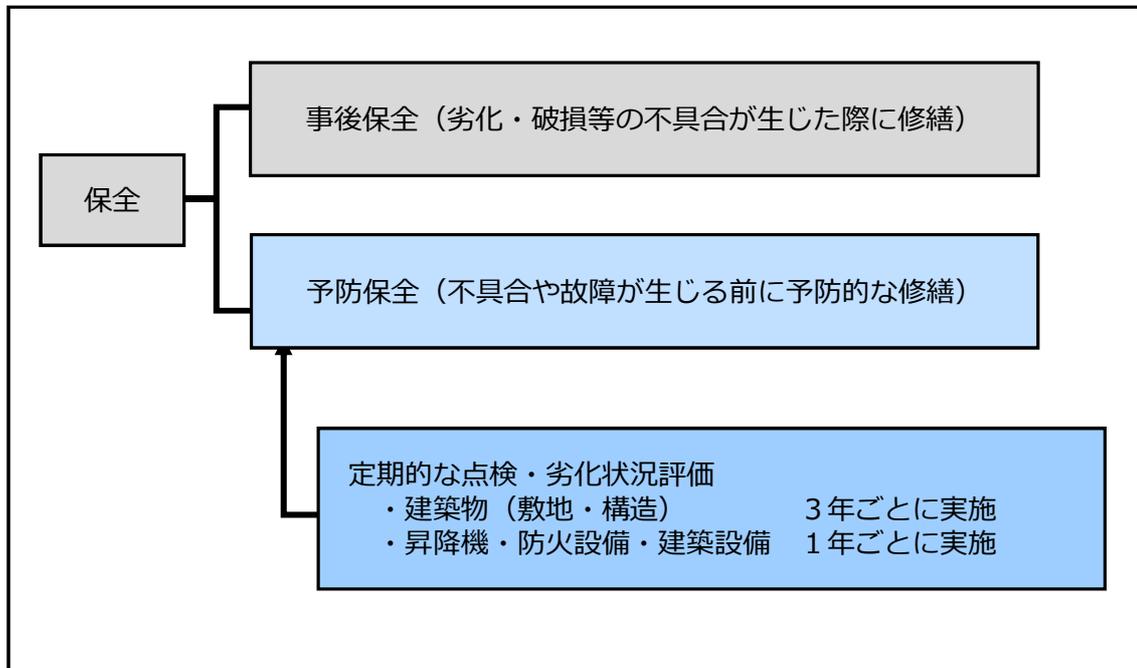
図 5-1：予防保全の考え方

施設を長期的に使用するためには、劣化・破損等の不具合が生じた際に修繕等を行う「事後保全」だけでなく、不具合や故障が生じる前に予防的な修繕等を実施し、機能の保持を図る「予防保全」が重要です。「予防保全」は、施設機能が突発的に停止するリスクを低減させるほか、改修等に係る費用を計画的に計上することで、中長期的なトータルコストを下げることに繋がります。

また、「予防保全」を効率的・効果的に実施するため、構造躯体以外の劣化状況の点検・評価を実施します。点検については、有資格者等による専門的な点検を定期的実施するものとします。評価については、点検の結果を劣化状況調査票に反映するものとし、「予防保全」に役立てるものとします。

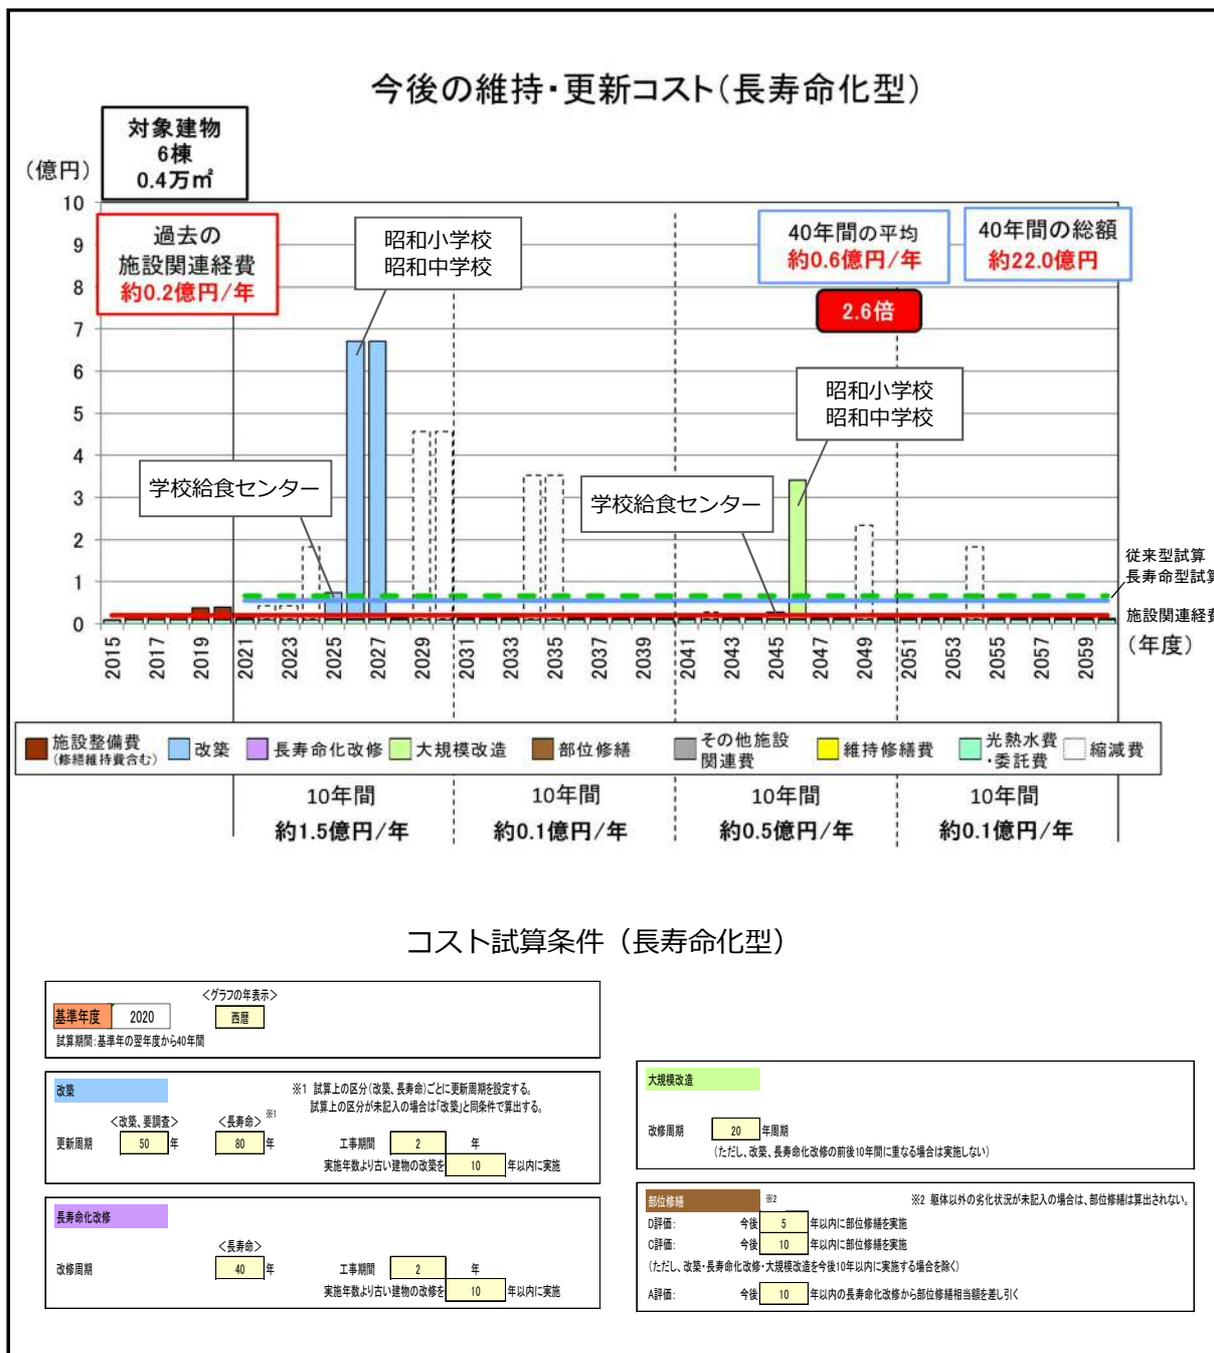
図 6-1：今後の維持・更新コスト（長寿命化型）

今後の維持・更新コスト（長寿命化型）を用いてもコストが抑制されないため、施設保有規模の縮減を検討する必要があります。

今後の少子化の影響を考慮し、小中学校の規模を現在の60%程度に抑えた場合の今後の維持・更新コストは、約22.0億円（1年あたり約0.6億円）のコストが必要になると試算され、過去の施設関連経費（1年あたり約0.2億円）の2.6倍に抑制されます。
