# 昭和村役場庁舎施設管理計画

【 令和2年度～令和11年度 】

令和2年12月

昭 和 村

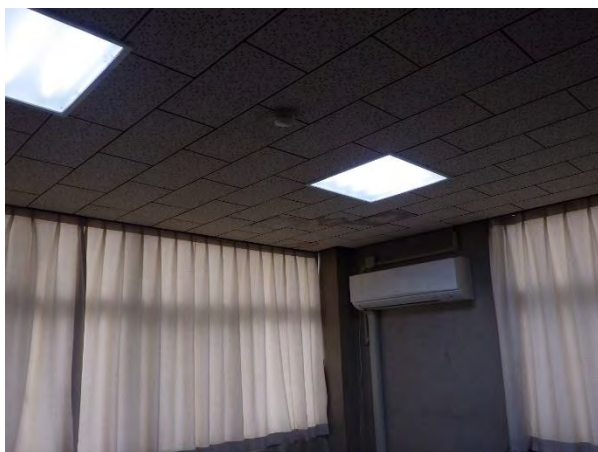
2階議員控室

天井にシミが見られる。

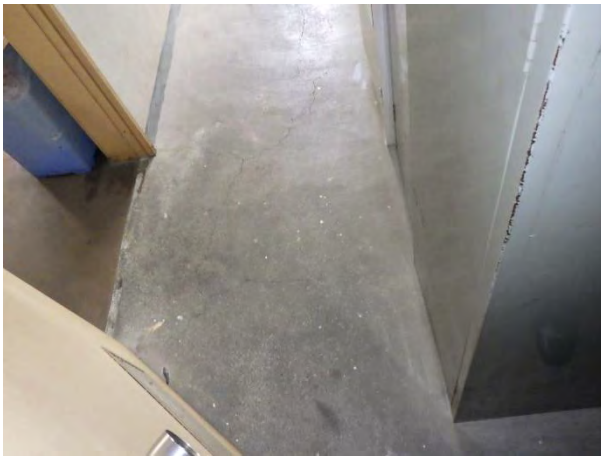
1 階更衣室  
床面にクラックが見られる。  
壁面にクラックが見られる。

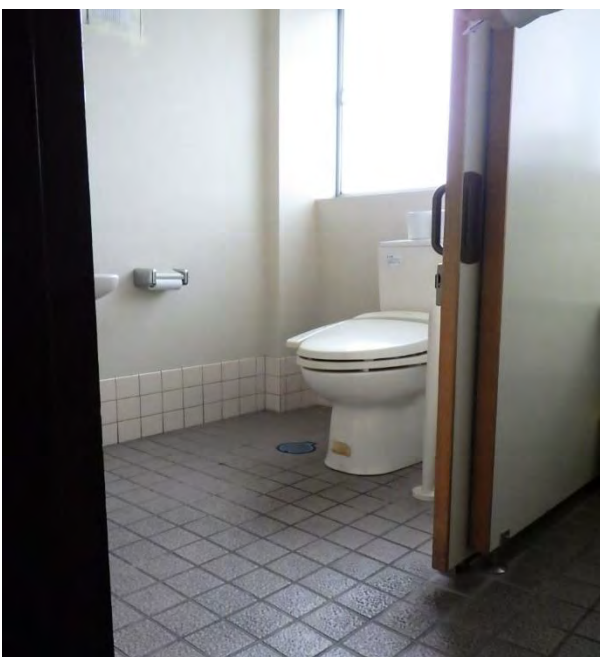
1 階トイレ入口

壁面の塗装に剥離が見られる。

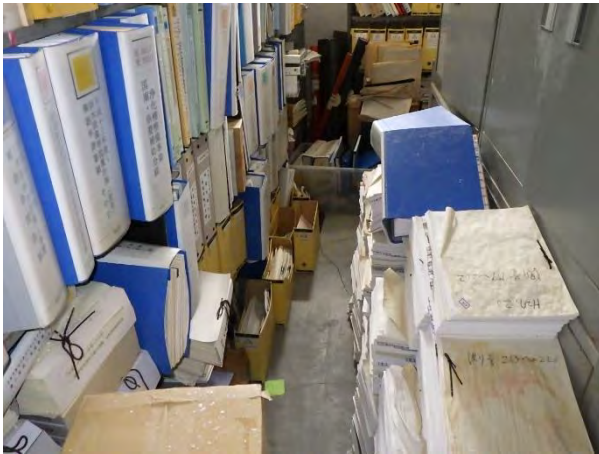
### 2 階書庫

床面にクラックが見られる。

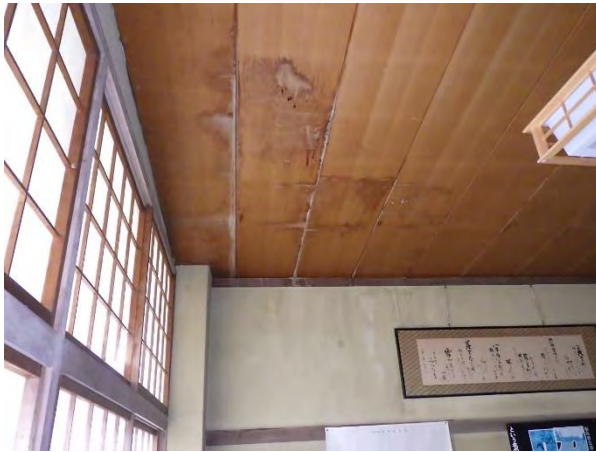
2階和室  
壁面にシミが見られる。

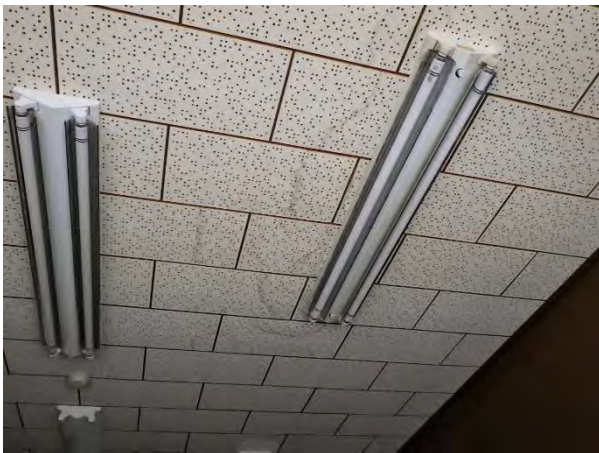
2 階旧企画係

天井に浮きが見られる。

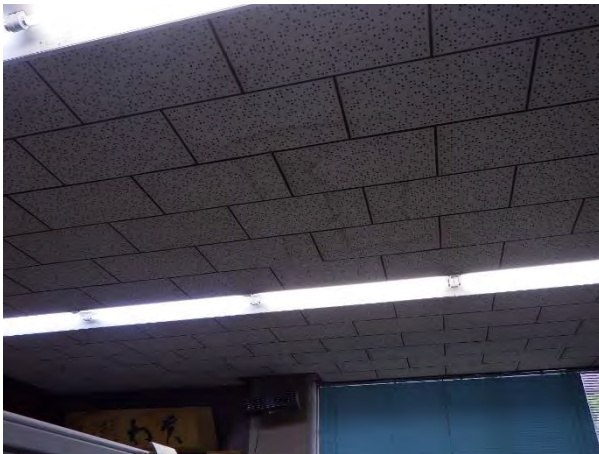
2 階旧企画係

天井にシミが見られる。

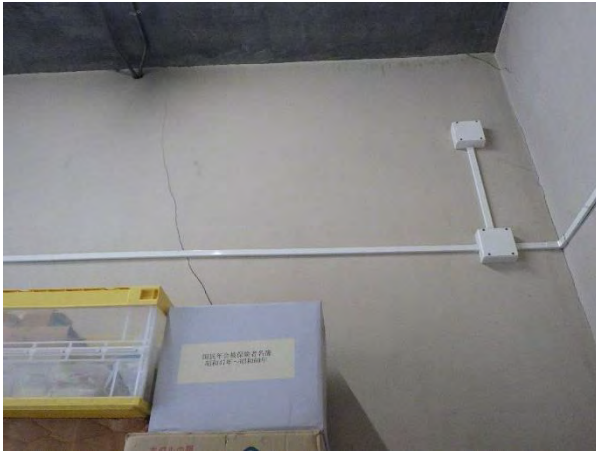
2階物置

壁面にクラックとシミが見られる。

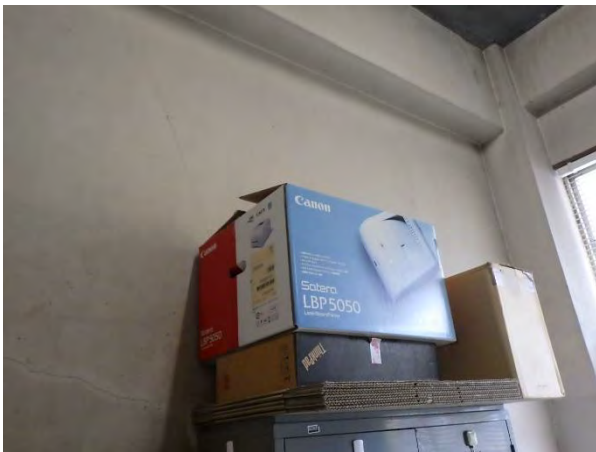
## 2階物置

壁面にクラックが見られる。

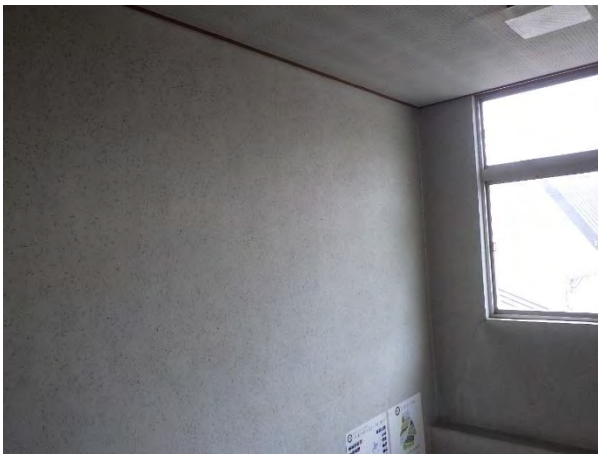
2 階東側階段

天井に指摘箇所は見られない。

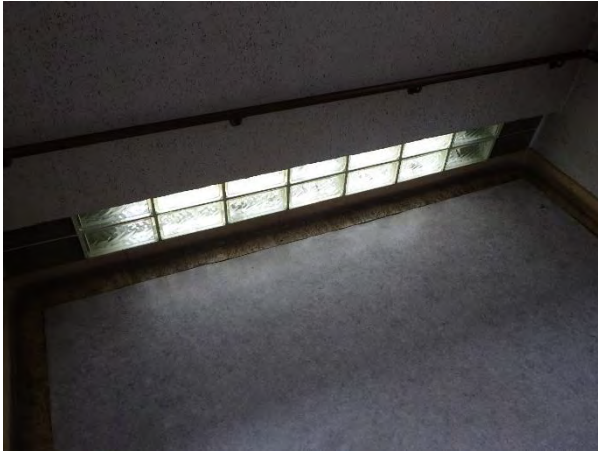
2 階東側階段

壁面にクラックが見られる。

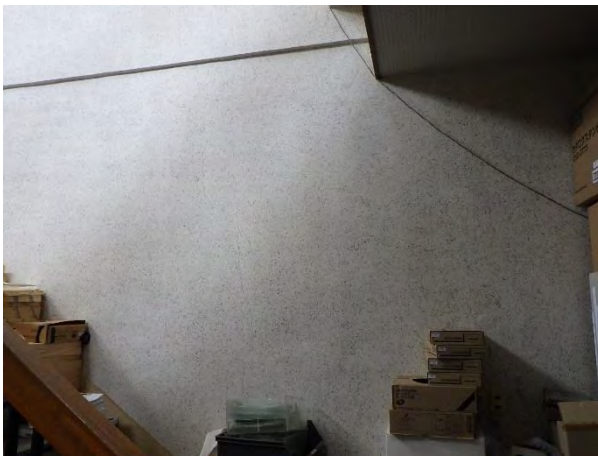
2階東側階段

踊り場の壁面にクラックが見られる。

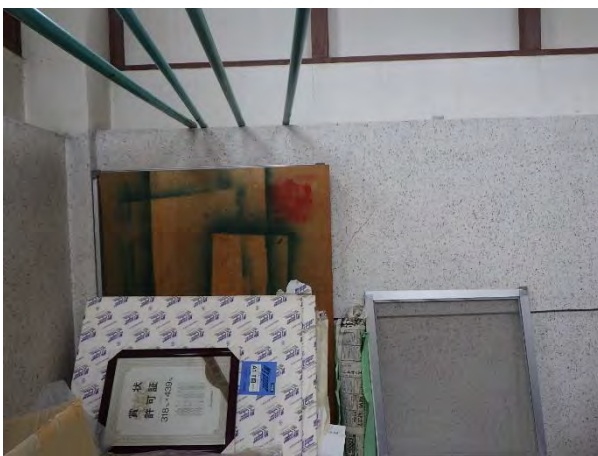
P H階階段

壁面にクラックが見られる。

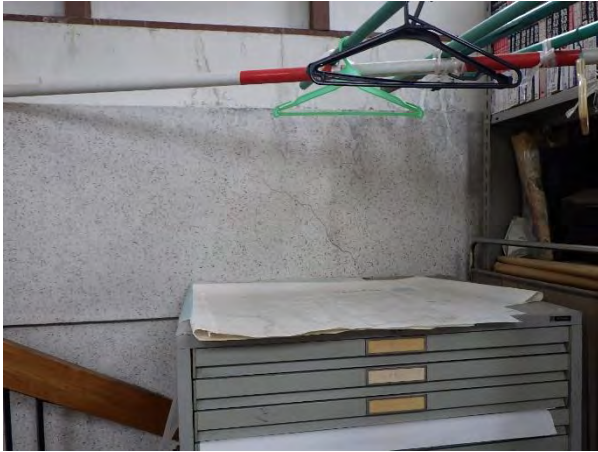
P H階階段

壁面にクラックが見られる。

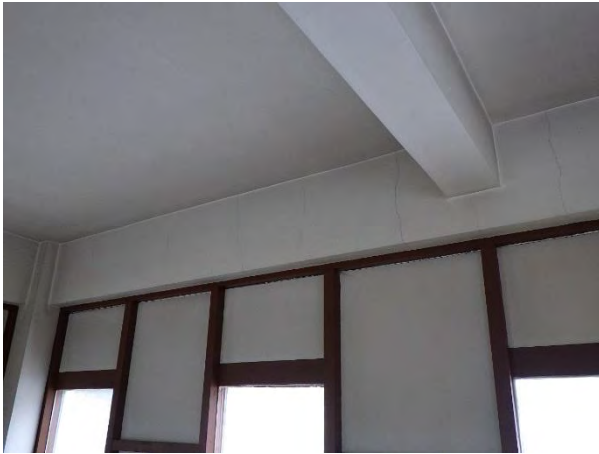
#### PH階東側

梁にクラックが見られる。

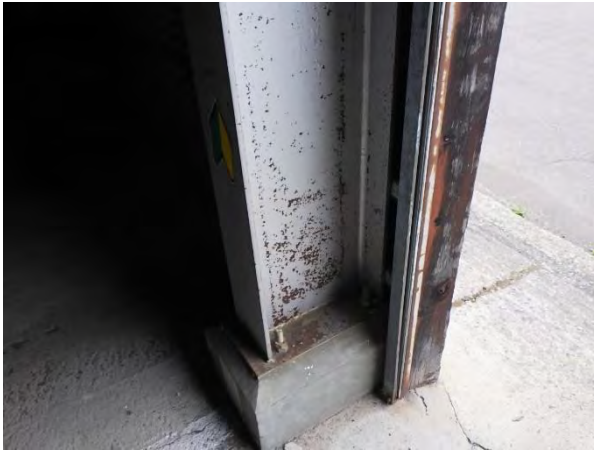
#### 屋根

指摘箇所は見受けられない。

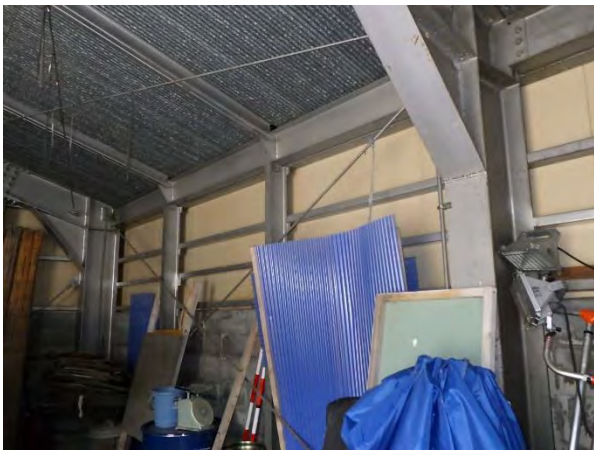
内部（北側）

鉄骨に錆が見られる。

床面にクラックが見られる。
